## コンクリート橋上部工を対象とした付着塩分量の空間分布に関する調査研究

琉球大学大学院 学生会員 ○崎原盛伍  
琉球大学 正会員 富山 潤

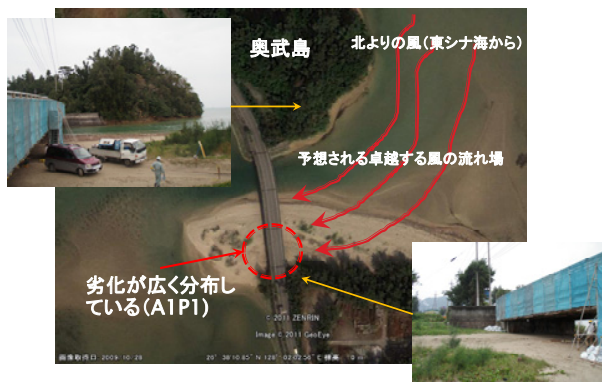
図-6 予想される風況 (google マップより)

本橋の風況状況は、図-4 に示すように北よりの風が年間を通して多く、図-6 のように卓越する北よりの風

が奥武島の森林などに遮られて風向が変化する．測定位置において No.1>No.2>No.3 の順に吹き込む風速の強度が異なり，コンクリート表面の付着塩分量も風向・風速に依存するものと予想される．

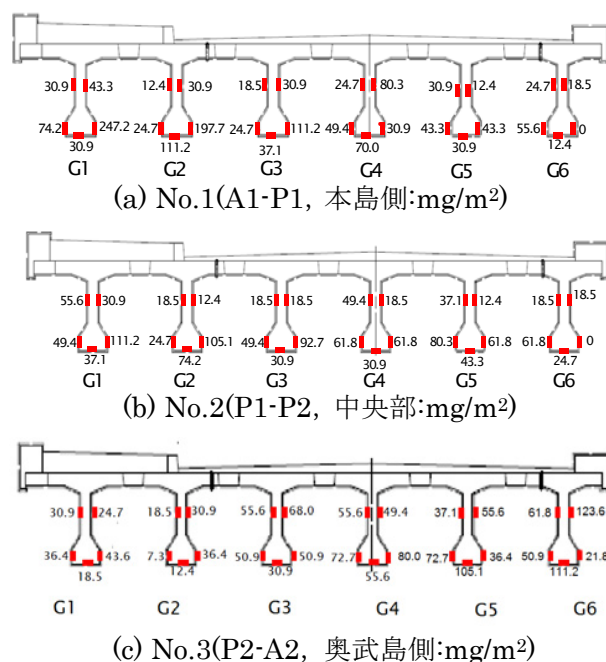
図-7 付着塩分量

図-7 にガーゼ拭き取り法の結果を示す．図より，付着塩分量は空間的に異なる分布を有していることがわかる．図-8 に測定した付着塩分量を視覚的に評価できるよう主桁を展開してコンター図で示した．図より，No.3 の G6 から No.1 の G1 側へ，予想される風向・風速に影響を受けた付着塩分量分布を示していることがわかる．ただし，No.3 の G6 付近は荒天時に護岸の影響で波しぶきを直接受けている可能性があり，予想される結果とは異なっている．No.3 の G4~G6 の結果を除いて考えると，No.1 の付着塩分量が多く，風向・風速との関係性が示唆される．

本橋の調査では，下フランジ底面及び下フランジ側面に多くの付着塩分が検出された．これは，周辺環境，立地条件がそれぞれ異なった他橋の付着塩分量調査でも同様の結果を確認する事ができた．

また，No.1，No.2 の G6 下フランジ東シナ海側の面が付着塩分量ゼロとなっているが，この原因として，強い横風に伴う降雨による洗い流し効果が考えられる．

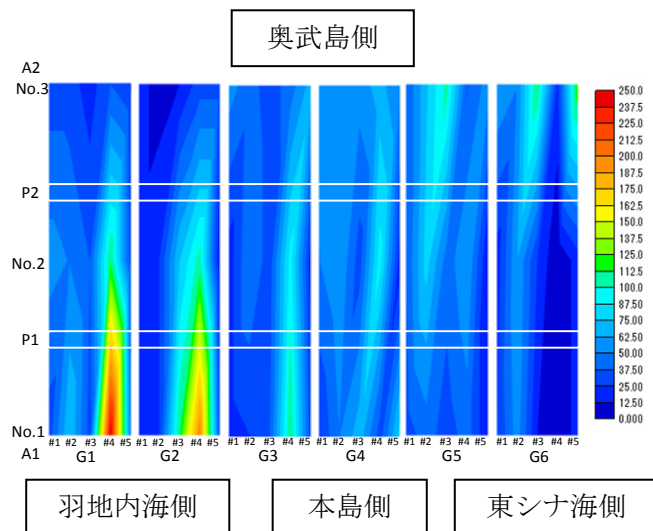
図-8 付着塩分量のコンター図表示(mg/m²)

上部工の塩害劣化損傷に関して<sup>1)</sup>，P1-P2 (No.2)径間は P1 付近および P2-A2 (No.3)径間は P2，A2 付近に局所的な劣化がわずかに分布しているが，全体的には少ない．それに対して A1-P1 (No.1)径間に局所的な劣化が広く分布している．特に，付着塩分量の多い羽地内海側に劣化損傷が広く分布しており，劣化損傷と付着塩分量との関係性が予想される．なお，本橋梁の塩害劣化の原因に初期内在塩分量の影響はほとんどないことが過去の調査で報告<sup>1)</sup>されている．
