## 塩害環境下で約 35 年経過した PC 歩道橋桁のひび割れ分布と鋼材腐食の検討

長岡工業高等専門学校専攻科 学生会員 ○駒形 亮  
長岡工業高等専門学校 正会員 井林 康

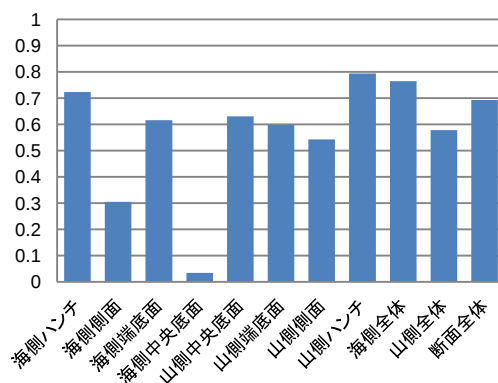
図-3 500mm 区間における腐食率—ひび割れの相関性

図-2 に下フランジ部の配筋図を示す。昨年度実施された外観調査、PC 鋼材腐食量調査により算定された表面ひび割れ面積と腐食率について、下フランジ部における関係性の検討を行った。部位別のひび割れ面積と、それに影響すると考えられる複数の鋼材の腐食率を平均化し 500mm 区間ごとに相関性を検討した。図-3 に 500mm 区間における腐食率—ひび割れ面積の相関性検討結果を示す。結果として、ひび割れ面積が全長を通して多く見られる両側ハンチ部と海側全体で比較的良好な相関性を確認した。

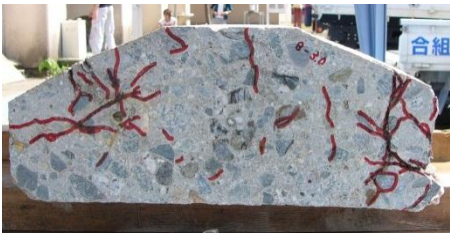
図-4 断面写真の例

図-4 に下フランジ部の断面写真の例を示す。これを参考に、ひび割れ面積の多いハンチ部と側面に関与する鋼材の区分けについて再検討を行った。図-5 に側面における従来および再検討区分けの例を示す。再検討は、ハンチ部で 7 種、側面で 5 種の両面合計 24 種について行った。再検討した鋼材区分けにおける腐食率—ひび割れ面積の相関性検討を実施した結果、いくつかの区分けで従来の区分けよりも高い相関が得られた。

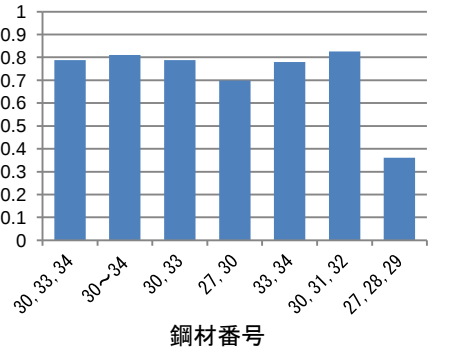
図-6 新たな区分けの腐食率—ひび割れ面積の相関性

図-6 に海側ハンチにおける新たな鋼材区分けの腐食率—ひび割れ面積の相関性を示す。これらの区分けの再検討において、鋼材番号 9～26 番といった断面内部の鋼材を含む区分けは比較的低い相関を示した一方、山側ハンチ部の検討において山側ハンチ面に比較的近い鋼材番号 1 番を含む区分けであっても高い相関が得られるとは限らなかった。これらのことから、単にひび割れ面に近い鋼材の区分けよりも、腐食が生じた鋼材から連鎖的にひび割れが発生している鋼材の区分けとした方が関係性が高いと考えられる。
