東北地方太平洋沖地震を受けた鉄筋コンクリートラーメン高架橋柱部材の被害分析

東日本旅客鉄道 正会員 ○篠田 健次 東日本旅客鉄道 正会員 水野光一郎  
東日本旅客鉄道 正会員 小林 将志 東日本旅客鉄道 正会員 阿部 光三

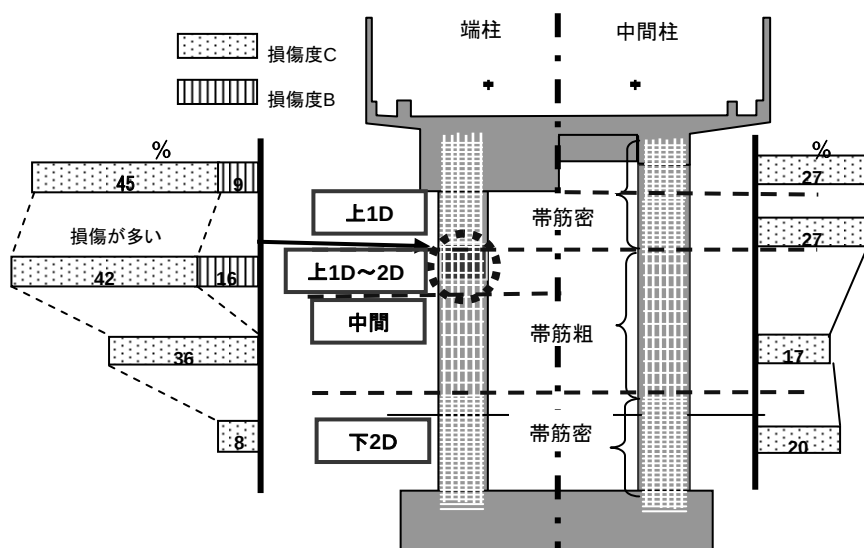
図－１ 損傷箇所の分布

柱部材の高さ方向の区分について着目すると、損傷度 B の損傷が発生する部位は柱の上部の上 1D 部および上 1D ～ 2D 部の範囲に限られることがわかる。(図 1 参照) また、下 2D 部の地中部では当該地震による顕著な損傷は確認されなかった。

表－４に端柱の C 方向面に着目した場合の調査結果を示す。損傷度 B の損傷はいずれも端柱の C 方向面に発生していて、中間柱や L 方向面には発生していない。また、当該地区で最も損傷度が高い MSB2 の損傷がすべて端柱の C 方向面の上 1D～2D 部で発生していた。

損傷分析の結果より、対象とした高架橋の柱部材では、端柱の C 方向面の柱上部 2D の範囲に損傷度 B の損傷が集中して発生していた。特に、上 1D～2D 部に損傷度が高い損傷が集中していた。一方で、中間部および下 2D 部では損傷度 B の損傷は確認されなかった。
