## 関越自動車道 月夜野高架橋の塩害対策

東日本高速道路株式会社 正会員 ○塩畑 英俊, 一条 英明

1981年にしゅん功した関越自動車道月夜野ICのランプ橋である月夜野高架橋では、これまでの度重なる凍結防止剤の散布により、桁端部の上部構造や下部構造にひび割れ・浮き・はく離などの変状が見られる。本報告は、これらの変状に対する対策工ならびに塩分の供給源となる桁端部からの漏水対策として採用した二重止水構造の伸縮装置について述べるものである。

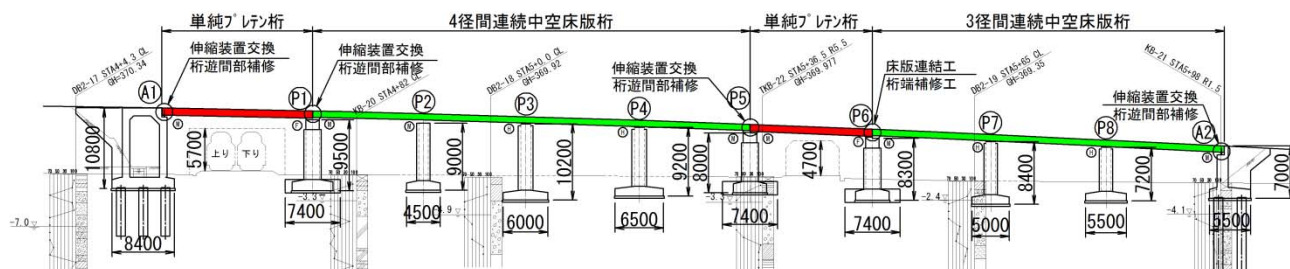
図-1 月夜野高架橋 橋梁一般図

月夜野高架橋は JR 上越線並びに旧国道 17 号線を跨ぐ全長 143m の高架橋であり、交通量は約 5000 台/日(年平均)である。橋梁形式はこれら交差物を横架する区間をプレテン PC 単純 T 桁橋、その他を連続 RC 中空床版橋としている。図-1 に橋梁一般図を示す。本橋が位置する地域は 12 月から 3 月までの日最低気温の平均が 0℃を下回り、積雪を伴う地域であるため、冬季の交通確保にあたり、塩水を散水して雪氷対策を行っている。散水した塩分量とコンクリートに浸透した塩分量との関係について定量的なデータは得られていないが、本橋にはこれを要因とした塩害が見られる。
