## 既設コンクリート床版における上面部分補修部の変状要因に関する一考察

(株)高速道路総合技術研究所 正会員 ○後藤 昭彦

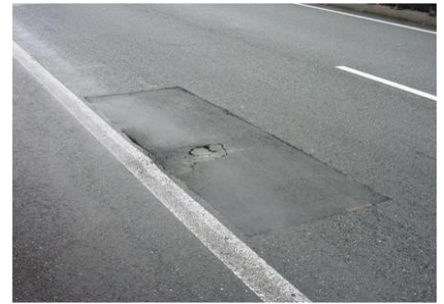
高速道路橋等における既設コンクリート床版では、交通荷重による疲労や凍結防止剤による塩害などの変状が顕著化している。中でも床版上面側で発生する変状は、ポットホールなどの舗装損傷を誘発するため、走行安全性への影響が大きいとともに、床版や舗装補修の際には交通規制が必要となる。この変状のほとんどは床版上面側の鉄筋腐食やかぶりコンクリートの浮き・はく離などであるが、車輪走行位置などで部分的に発生するケースが多く、また床版内部では比較的健全な場合も多い。このため、一般的な床版上面の補修方法として、コンクリート変状箇所を部分的にハツリ取った後、コンクリートなどの補修材で打換えを行っている。しかし、上記工法で部分補修を行った箇所の中には、補修後の短期間で再び変状が発生し、同様の補修を繰返し行っている場合もある。(写真-1)

写真-1 床版補修部における再変状

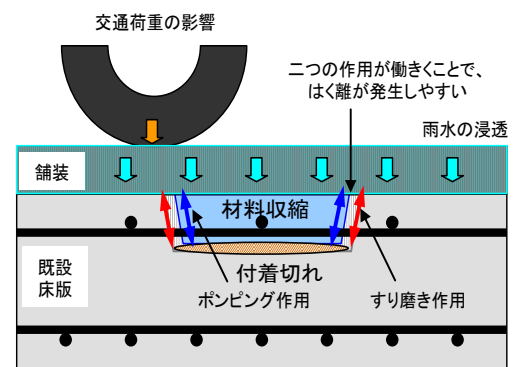
上記を踏まえ、変状要因を以下のように推定した。(図-1)

- ① ブレーカハツリおよび清掃不足による打継ぎ界面の付着切れ
- ② 補修材の収縮によるひび割れ、はく離
- ③ 既設コンクリートと補修材の強度差による局部的損傷
- ④ 輪荷重および水の浸入によるすり磨き作用による進展

図-1 変状要因のイメージ

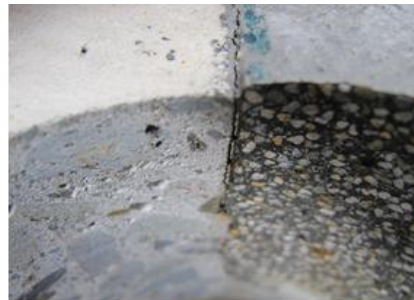
①打設 12 時間後における表面調査の結果, 9 ケースのうち超速硬コンクリート系の 3 ケースで微細なひび割れの発生が確認された。また, 打設 2 カ月後における水平打継ぎ界面のコア断面調査の結果, 超速硬コンクリート系を含む 6 ケースで補修材収縮による界面はく離が確認された。(写真-2)

写真-2 打継ぎ境界におけるはく離

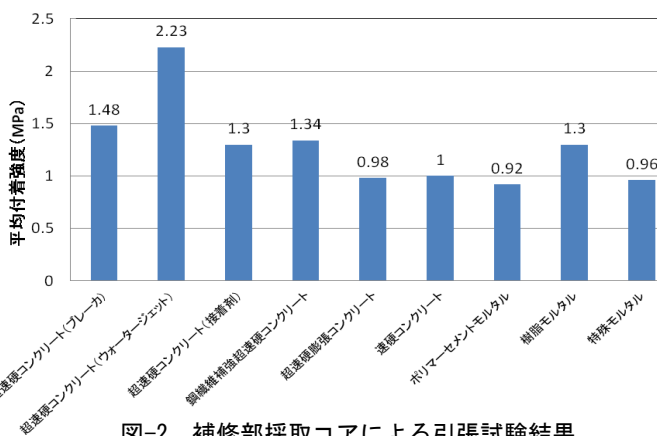
③打設 2 日後における採取コアの直接引張試験結果を図-2 に示す。換算付着強度は WJ はつりのケースが最も高く, ブレーカハツリを行った 8 ケースでは補修材や接着剤による明確な差は見られず, また全体的に低い値であった。ブレーカハツリケースの破断位置は全て打継ぎ界面直下の既設コンクリート側に集中していたため, 蛍光エポキシ塗料含浸によるマイクロクラック調査を行った結果, 図-3 に示すようにハツリ面から 5 mm~10 mm の範囲でマイクロクラックの発生が確認され, これが付着力低下の要因であると考えられる。

図-2 補修部採取コアによる引張試験結果

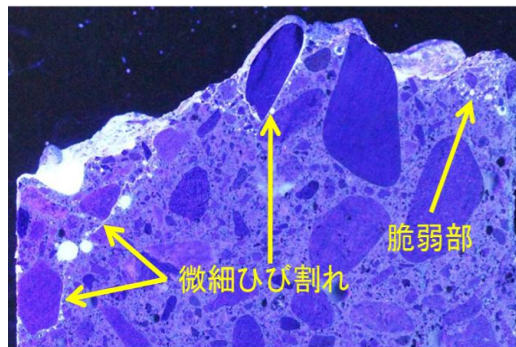
図-3 ハツリ面におけるマイクロクラック

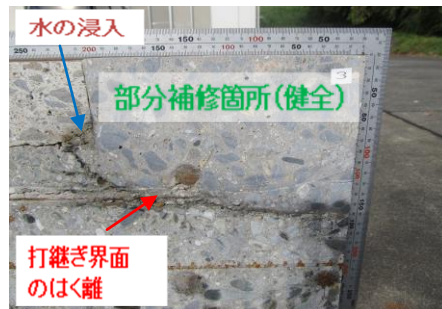
②載荷試験後における供試体の断面観察の結果, 両ケースとも打継ぎ界面におけるはく離やコンクリートの脆弱化が確認された。また, 周辺部からはく離部への水の浸入跡も確認され, 部分補修部の変状が界面はく離に始まり, 水と輪荷重の繰返し作用により進展したものと考えられる。(図-4)

図-4 試験後の補修部変状
