### 高速道路における長期供用中のアスファルト安定処理層の損傷報告

東日本高速道路(株)	正会員	○高橋 茂樹
東日本高速道路(株)		高橋 登
東日本高速道路(株)		高嶋 卓造
(株)ネクスコ東日本エンジニアリング		相馬 正輝
(株)ネクスコ東日本エンジニアリング		長田 和之

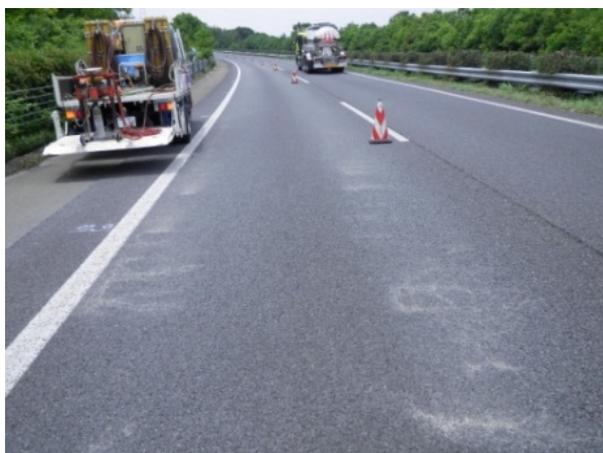
写真-1は、平成14年に高機能舗装を実施した箇所の約9年経過したときの状況である。損傷場所は、車両の輪荷重作用位置に不規則に発生している。損傷のメカニズムは調べてみた結果、まず、高機能舗装から流入した水が基層上に滞水し、クラックや施工目地よりアスファルト安定処理層に浸入する。アスファルト安定処理層は水が浸透したことで、ひびわれが進展し、その後、ポンピング作用により周囲の下層路盤の細砂分が噴出することで、損傷規模が拡大したと考えられ、写真-2は、写真-1の箇所で採取したコアであり、アスファルト安定処理混合物が本来機能を失ったバラバラの状況であることが確認できる。

写真-1 路面損傷(ポンピング)

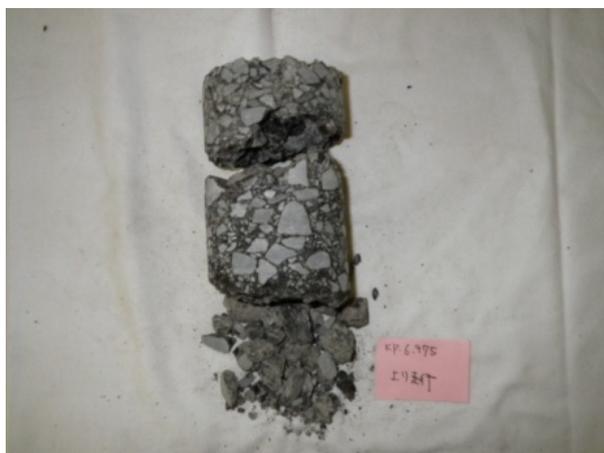
写真-2 採取コア(写真-1の箇所)

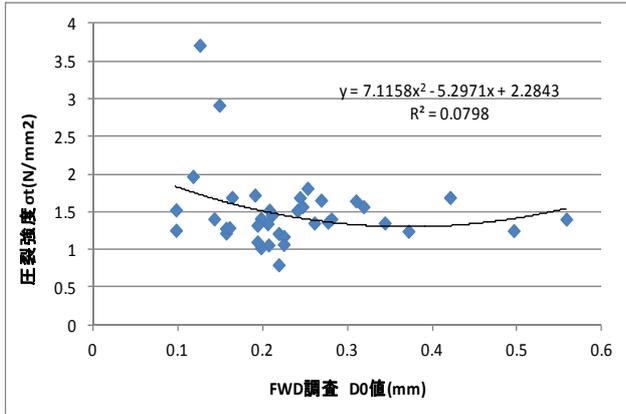
FWD 調査箇所併せてコア(建設から 26 年経過)を採取し、たわみ量(D0)とアスファルト性状の関係について調査した。図-1 は、採取したアスファルト安定処理混合物の圧裂強度と FWD との関係を示す。D0 は 0.3mm 以上でアスファルト安定処理層までの損傷と診断されるが、混合物としての圧裂強度は十分であり、FWD と圧裂強度は、相関性が見出せなかった。表-1 は、同コアから抽出したアスファルトの針入度を示す。各区間のアスファルトが大きく劣化していることが分かる。

図-1 圧裂強度-FWD の相関図

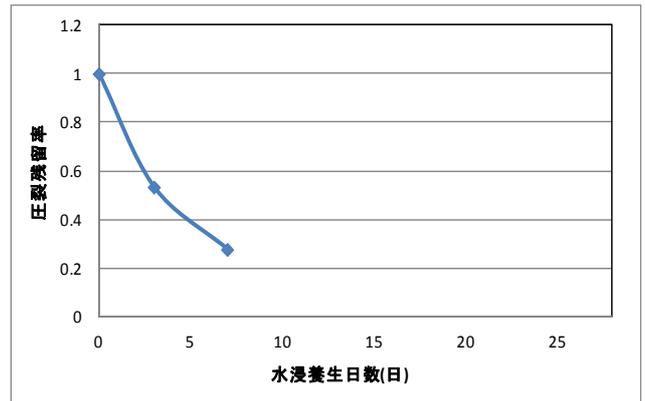
採取したアスファルト安定処理混合物を、水浸養生(60℃)しなかったものを基準として、水浸養生 3 日、7 日後に圧裂試験を行った結果を比較してみた。図-2 に示すように、水浸養生により圧裂強度は急激に低下することがわかる。新材での残留安定度は 48 時間養生で 75%以上の性能が必要である。残留安定度(ここでは残留圧裂強度)は、3 日程度で急激に低下したのちに、それ以降は緩やかに低下するとの報告もある。今回のコアは、アスファルトが非常に劣化していることから、水浸養生 7 日で約 30%まで低下した。安定度は、新設時のアスファルト安定処理で 4.0kN であり、これを圧裂強度に変換すると、0.4N/mm² で、7 日目にそれを下回る。これは、アスファルト安定処理としての支持力の低下を意味し、路盤としての機能が失われたことになる。このようにして、交通荷重や水の浸入により、損傷が加速度的に進行するものと推察される。

図-2 水浸養生による圧裂強度比較(養生温度 60 度)
