## 鋼床版舗装の基層部に着目した目視調査

首都高速道路 正会員 ○山本 泰幹  
 首都高速道路 寺内 威夫  
 パシフィックコンサルタンツ 正会員 井上 治郎

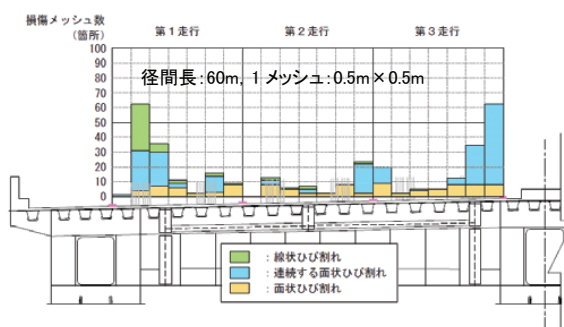
写真-1 橋面舗装表面の例 1  
 (約 17 年間交通供用)

1) 表面の状態：首都高速道路の鋼床版舗装の構成は、表層厚 40mm、基層厚 40mm であり、表層にはゴム入りストレートアスファルトをバインダーに使用した粗粒度ギャップアスファルト混合物、基層にはグースアスファルト混合物を以前より使用してきた。平成 13 年度以降に開通した路線については、高機能舗装（表層：ポーラスアスファルト混合物、基層：グースアスファルト混合物）を適用している<sup>3)</sup>。本橋は、平成 5 年の開通以来、平成 22 年 2 月まで表層、基層ともに打換えを行っていない箇所である。橋面舗装の表面の状態は、写真-1 に示すように、縦方向に連続したひび割れが生じている。

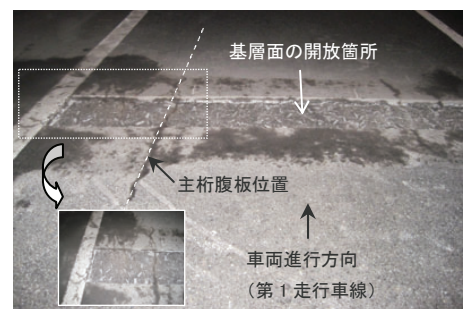
図-1 橋面舗装表面の損傷分布の例 1  
 (1 径間内の損傷メッシュ数)

2) 表面の損傷分布：写真-1 と同じ径間内（径間長 60m）の舗装表面の損傷を横断面方向の分布にして図-1 に示す。縦軸は、路面性状測定車から撮影した画像を 0.5m×0.5m のメッシュにしたとき、損傷があると判定されたメッシュ数である（図中に、線状ひび割れ、連続した線状ひび割れ、面状ひび割れ、およびパッチング補修跡のある損傷メッシュ数を示す。なお、画像の幅員方向の分解能は 1mm であるが、損傷判定はデータ分析担当者の主観が含まれることを前提に見る必要がある）。車輪走行位置で線状ひび割れが多く、第一走行車線の左輪は主桁腹板の位置が一致しており線状ひび割れが連続している。また、縦リブ付近にも線状ひび割れのある状ひび割れのあることがわかる。

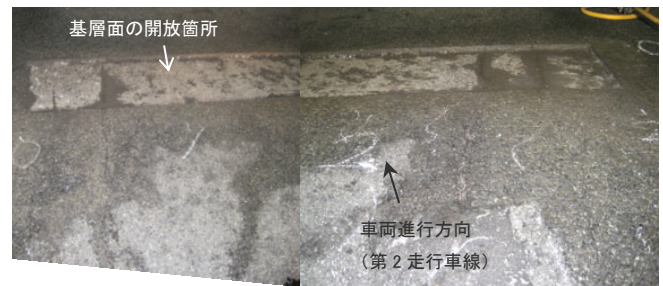
図-2 橋面舗装表面の損傷分布の例2  
(1 径間内の損傷メッシュ数)

4) 隣接橋の縦リブ付近のひび割れ：さらに、平成5年に開通した隣接する東側の橋梁(径間長 255m)で、舗装表面の横断面方向の損傷分布を図-2 に示す。車輪走行位置の縦リブ付近で連続した舗装表面の線状ひび割れが多いことがわかる。同じ径間内で基層のひび割れに着目して、同様にして目視調査した状態を写真-3 に示す。ここでもグースアスファルトの浮きは確認できなかったため、縦リブ付近では、縦方向に連続した基層のひび割れが生じて、デッキプレートとの接着はある程度の期間保たれている可能性がある。

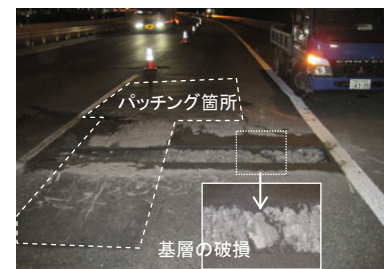
写真-4 基層面の目視調査の例3  
(パッチング箇所近傍)

一方、平成元年に開通した別の橋梁では、過去に表層と基層のグースアスファルトを対象としたパッチング補修を繰返し行いながら、交通を供用してきた。車輪走行位置の鋼床版の構造は縦リブである。パッチング箇所の近傍を同様にして目視調査した状態を写真-4 に示す。舗装表層の一部を剥いだ際に、車輪走行位置の基層のグースアスファルトの一部も剥ぎ取られた。このように、縦リブ付近の基層のひび割れも、舗装表面から雨水が浸透して損傷が進行し、供用限界ではデッキプレートから基層が剥離して破壊に至ると推察される。
