### 高機能舗装 I 型に於ける車線縦継目の止水の重要性について

西日本高速道路(株) 技術本部 本松 資朗  
 西日本高速道路(株) 九州支社 出雲 真仁  
 西日本高速道路(株) 技術本部 正会員 ○風戸 崇之

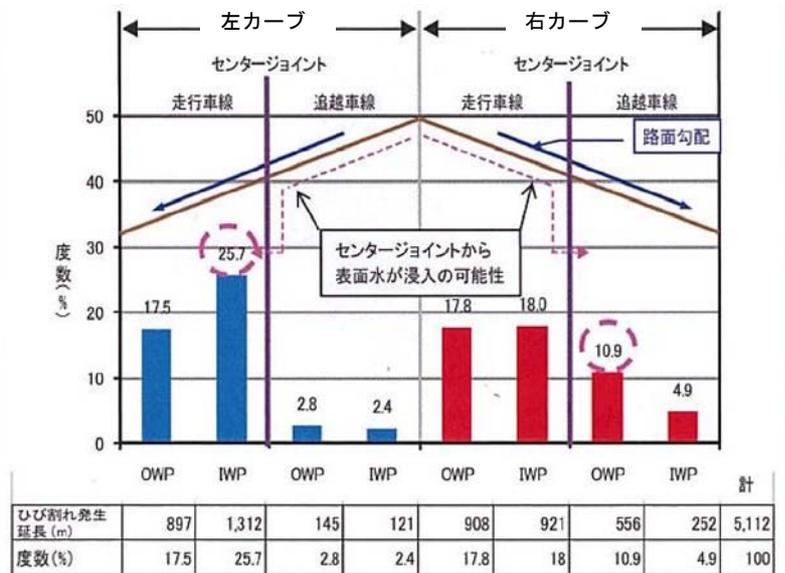
図-1 各車線の Wheel Path 別ひび割れ延長比

当該区間の路面性状調査のひび割れ延長を、左カーブと右カーブの別に、走行車線と追越車線の OWP と IWP 毎に集計し、ひび割れ延長比で表わしたものを図-1 に示す。図-1 の度数 (%) とは、全ひび割れ発生延長 (m) を 100 としたときの各 WP の割合である。最もひび割れが発生している個所は、交通量の多い走行車線である。左カーブと右カーブの走行車線同士および追越車線同士で比較すると度数が大きく異なる WP (図中破線丸で表示) がある。路面勾配とセンタージョイントとの位置関係から見て、センタージョイントの下流側の WP の度数が高い傾向にある。

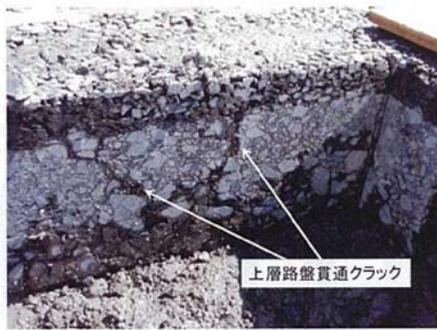
写真-2 IWP 部の舗装開削断面

損傷原因を特定するために、走行車線の舗装開削調査を実施した。IWP 部の舗装開削断面を写真-2 に示す。ひび割れは表層からアスファルト安定処理層まで貫通しており、ひび割れ形状は逆八の字形を呈し、その形状とひび割れ幅からアスファルト安定処理層下面からひび割れが発達したと考えられる。センタージョイントを調査した結果、写真-3 に示すとおりアスファルト安定処理層で段切り施工されていた。段切り面のアスファ

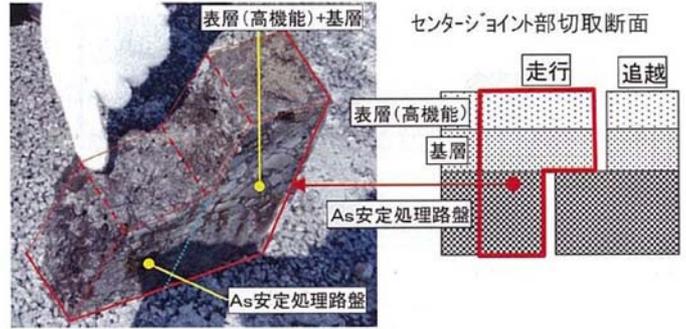
写真-3 センタージョイント段切り面のアスファルト混合物

ルト混合物は、粗骨材にアスファルトが被膜しておらず、浸透水により剥離を起こし流出したと考えられる。また、下層路盤

継目の施工に当っては、継目をよく清掃したのち、タックコートを施工後、敷き均した混合物を締め、相互に密着させるのが一般的施工方法である。しかし、今回の舗装開削調査の結果から、高機能舗装 I 型の場合は浸透水に対する処置を講ずる必要があることが改めて確認できた。

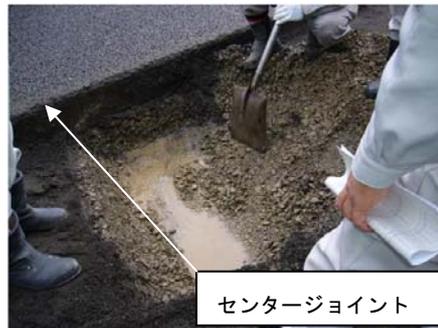
写真-4 センタージョイント側の下層路盤掘削状況

をスコップで掘削したところ、写真-4 に示すとおりセンタージョイント側から水が染み出した。しかし、左路肩（外側線）側からは、写真-5 に示すとおり水の染み出しはなかった。

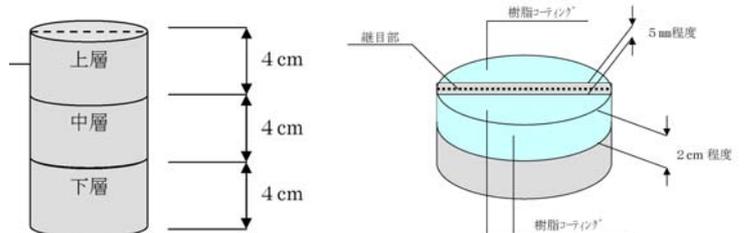
図-4 加圧透水試験供試体の作製

当社では、表層から上層路盤までを全層打換えする際に、大粒径混合物を密実でかつ舗設表面のキメを細かく改良した厚層施工用混合物を用い、図-3 に示すように基層部と上層路盤部を一層舗設することを試みている。その試験舗装時に縦継目にタックコート（PKR-T）と成形目地材及び塗布防水材の3種類を用い、目地部から採取した現場切取りコアを図-4 に示すように上中下各4cm厚に3分割し、供試体の混合物性状が継目部の透水性に影響しないようコア表面を樹脂コーティングして加圧透水試験を行った。試験方法は、舗装調査・試験法便覧のアスファルト混合物の加圧透水試験方法のゴムスリーブ法を用い、透水圧 150kPa、側圧 200kPa とし 24 時間後の 10 分間透水量により透水係数を求めた。その結果、表-1 に示すとおり何れも不透水ではなかった。

高機能舗装 I 型の基層・上層路盤の縦継目は浸透水に対する処置を講ずる必要があることが改めて確認できた。また、継目に塗布する止水材について検討する必要があることが判明した。
