## お表面保護工を施工した PC 橋の損傷劣化の進行について

(株)オリエンタルコンサルタンツ SC 事業本部 ○神谷 信賢  
 沖縄総合事務局 北部国道事務所 管理第二課長 奥濱 眞功  
 同 正会員 川間 重一

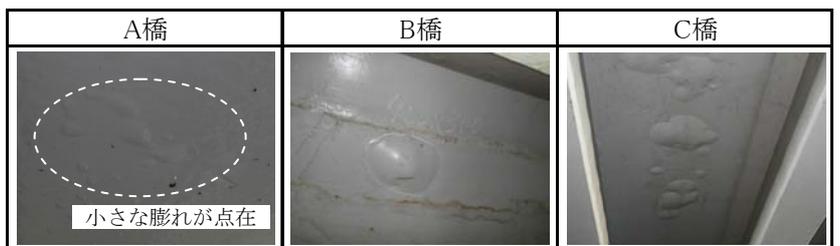
写真-1 表面保護工の損傷状況

対象橋梁の表面保護工の劣化状況を写真-1 に示す。A 橋は、断面修復箇所を中心に20~30mm 程度の小さな膨れが点在している。B 橋及び C 橋は、30~50cm 程度の大きな膨れが広範に亘って生じており、その一部では、0.1%程度の塩分を含む水分が滯水している状況であった。

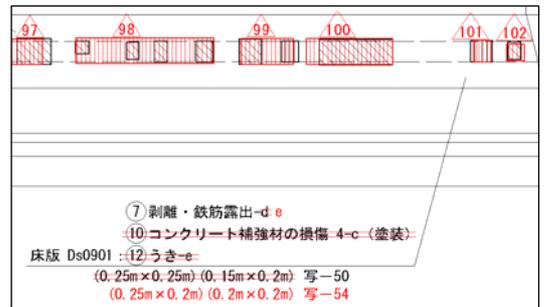
図-2 表面保護工剥離前後の損傷の対比(1)

図-2 に A 橋床版の剥離前後の調査結果を重ね合わせた損傷図の事例を示す。（黒表記は剥離前、赤表記は剥離後の損傷を示す）。

床版 Ds0901 では、表面保護工を剥離する前の橋梁調査においてコンクリートのうきと評価した損傷は、剥離後に実施した詳細調査においては剥離・鉄筋露出であり、その範囲も増加している。

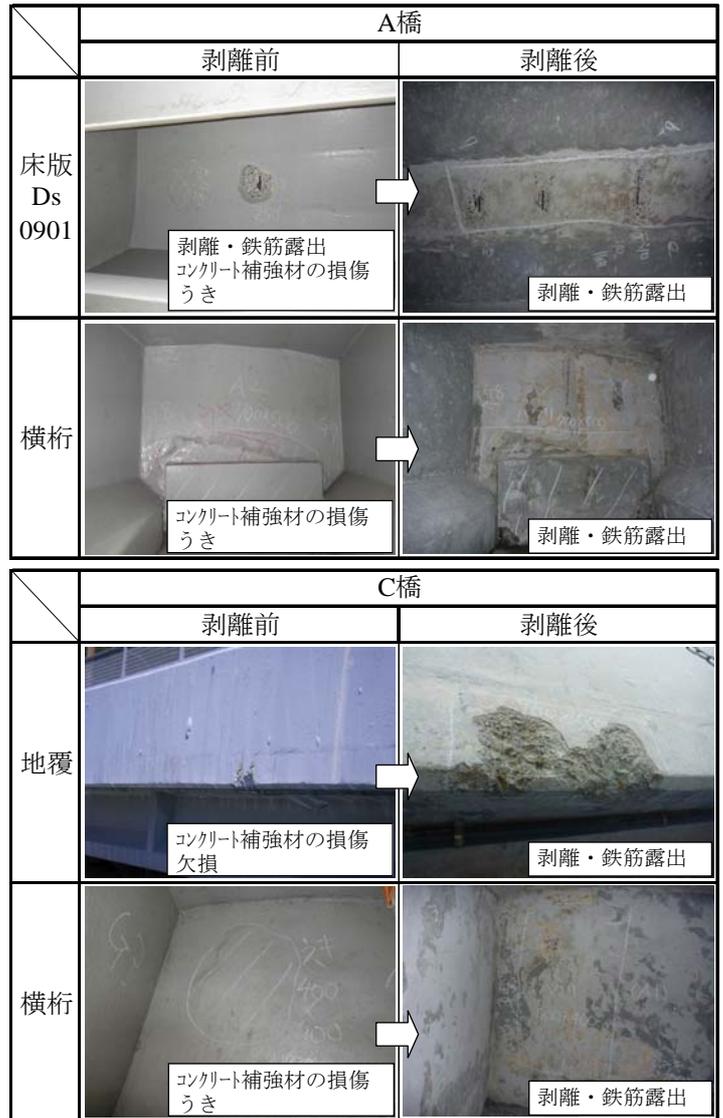
写真-2 表面保護工剥離前後の損傷の対比(2)

以下に A 橋及び C 橋について、表面保護工の剥離前後の主な損傷状況の相違を写真-2 に示す。

剥離前と剥離後の損傷の相違が発生している箇所は、主に地覆、床版、横桁であり、長時間に亘って直射日光に晒される箇所あるいは漏水等により湿潤環境になりやすい箇所であることから、表面保護工が紫外線や乾湿の繰り返しによって劣化がより早く進行したものといえる。

損傷については、剥離前は外観及び打音検査からうきと判定していたが、剥離後の調査においては剥離・鉄筋露出であったものが多くを占めており、一部では断面修復材の剥離も生じていた。

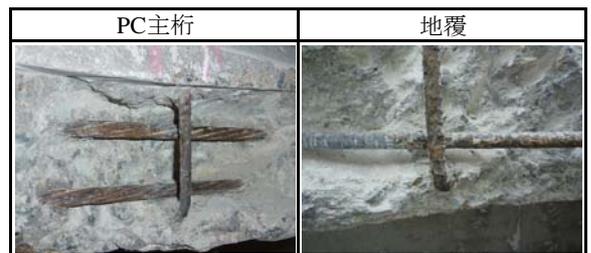
写真-3 鋼材腐食状況

一方で、前述のとおり含有塩化物量が全体に高い数値を示している中で、B 橋の PC 主桁及び地覆について、はつり調査を行った結果、写真-3 に示すとおり鋼材の腐食は表面錆程度であり、断面減少や破断に至ってはいなかった。このことから、表面保護工が健全であれば、劣化因子の塩化物や水分の浸透が抑制されていたことが伺え、表面保護工は塩害対策に効果的な工法であったといえる。
