## 鋼鉄道下路トラス橋格点部の腐食状況調査と対策について

JR 西日本 ○ (正) 尾花 祥隆 (正) 竹内 敬視

JR 西日本 (正) 佐々木俊三 (正) 中山 太士

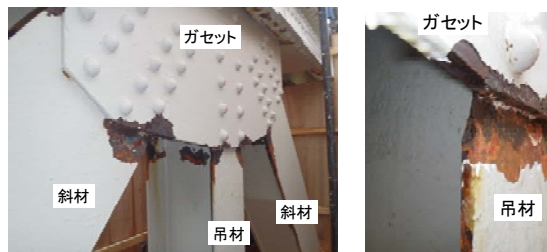
写真-1 格点部の腐食状況

塗膜除去後の腐食箇所の特徴として、写真-1に示すように、ガセットと吊材の添接部付近の吊材が局部的に腐食している箇所が最も多く、一部の吊材では孔があいている箇所も確認された。その他の変状として、写真-2に示すようにガセットが局部的に腐食している箇所が確認された。このような箇所は動力工具等によるケレンが困難な箇所であり、塗替え時に十分なケレンが実施できなかったことが一因と考えられる。

なお、本橋梁のすべての格点部を調査し、腐食箇所には鋼板を高力ボルトで設置して補修を完了した。

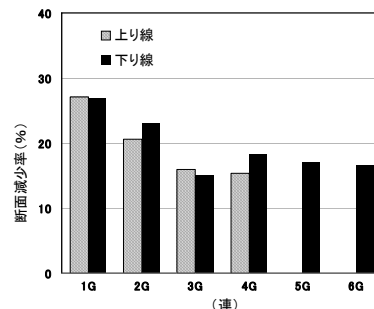
図-2 各連吊材の断面減少率の比較

部材の腐食状況調査結果から断面減少率を算出した。ここに、断面減少率は、正規の部材断面積と腐食幅および深さから算出した腐食面積の割合（腐食による消失断面積／当初の部材断面積）を計算したものである。各連の断面減少率の比較を図-2に示す。1・2連目が大きく、上下線での大きな違いはなかった。

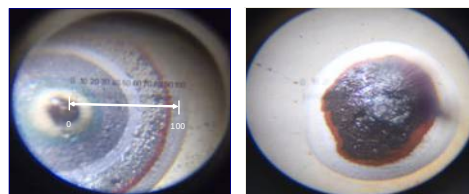
写真-3 塗膜の状態

カット式膜厚計による塗膜観察結果を写真-3に示す。塗膜が健全な箇所では塗膜が8層確認され、膜厚は約1,000μmであった。一方、塗膜が浮いた箇所（錆により表面の塗膜が浮いた箇所）では塗膜下に錆が確認された。このことから、塗替え時のケレンの際、錆を十分に除去できなかったと考えられる。

(a) 健全部

(b) 塗膜浮き箇所
