鋼鉄道橋りょうのニーブレス補修に関する一考察

東日本旅客鉄道株式会社 正会員 富田 興昌  
東日本旅客鉄道株式会社 正会員 坂上 信一  
東日本旅客鉄道株式会社 ○市川 晃朗

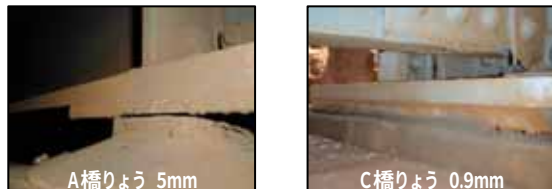
写真1 沓座状況

亀裂発生原因として支承部のアオリ発生の有無を明らかにするため、ダイヤルゲージを設置しアオリ計測を行った (写真1)。

計測の結果、A橋りょうは5mm、C橋りょうは0.9mmであった。A橋りょうについてはアオリ量が大きく、沓座のアオリを起因とした端横桁のねじれが発生原因と考えられる。

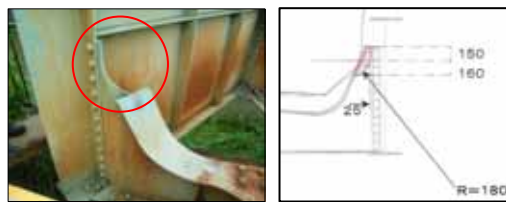
写真2 C橋りょうニーブレス切断状況

また、2002 年に下部限界余裕量確保のためにニーブレス上端を切断している (写真2)。亀裂はニーブレス上端の溶接ビードを起点とし腹板に発生している。切断した際、後処理が十分でなかったため硬化した鋼材の端に応力が集中し、亀裂が発生したと考える。このため、健全箇所

と比較し、亀裂発生箇所の応力が大きい値となっている (表4)。

A・B・Cの3橋りょうの変状原因、ニーブレスの構造を調査し、補修案の選定を行った (表5)。A橋りょうは斜角が大きく、端ニーブレスの形状が複雑である。そのため当板材の加工、取付が困難であることから、部材を切断し補強材を取付ける方法を考案する。B橋りょうは横桁とニーブレスがボルト接合により独立した構造である。そのためニーブレスの取り外しが容易であることから、ニーブレスを一括交換する方法を考案する。また、防錆処理を行い、欠食の再発防止を図る。C橋りょうはニーブレスの形状は複雑ではないが、建築限界の余裕量が少ないため建築限界を確保しつつ補修が必要であることから、部材を切断し補強材を取付ける方法を考案する。また、A・C橋りょうは補修後に応力測定を行い、応力集中が解消されたことを確認する。
