## 鉄道橋の下路鉋桁縦桁上フランジに発生した変状と対策

JR 東日本 東京土木技術センター 正会員 ○ 大上 貴寛  
大井 晴男  
高橋 武志

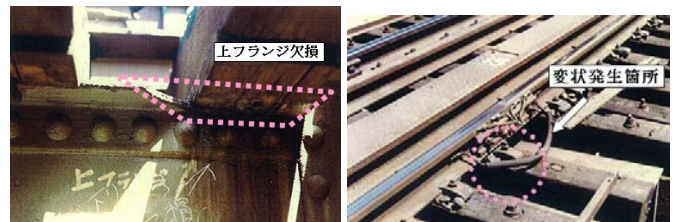
部材欠損は、枕木直下の縦桁上フランジに生じていた(写真-2)。変状を考慮した断面にて現有応力比率(SR 値)を照査したところ、SR=170%であり十分な耐力を有していた。

写真-2 (1) 変状箇所

写真-2 (2) 変状箇所(全景)

変状が発生した当時は、木枕木が使用されていた。木枕木は腐朽・磨耗が進行すると上フランジに偏って接触し、高い面外応力が発生する場合があると報告されている<sup>1)</sup>。なお、現在は木枕木と比較して耐腐朽性・耐摩耗性のある合成枕木に交換されている。

鋼材の規格は、1925 年に JES 規格(JIS 規格の前身)が制定され、化学成分の含有量等が決められた。それ以前の鋼材は、硫黄や燐などの「じん性」に影響する化学成分の規定値がないため、品質にばらつきがあり、「じん性」の低い鋼材が多いと報告されている<sup>2)</sup>。当該橋梁は、1924 年～1925 年の間に製作・架設されている。そのため、JES 規格の適用を受ける以前の「じん性」の低い鋼材、つまり脆性破壊を生じやすい鋼材が用いられている可能性が高い。

以上から、対策は JIS 規格品を使用した部材交換を行なうこととし、現状の断面形状と同等の等辺山形鋼(L:90×90×10)を使用して措置を行った。

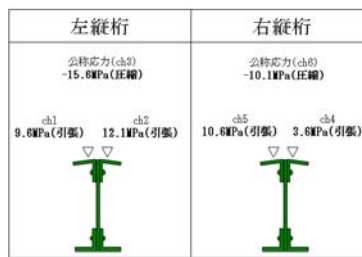
図-3 当該橋梁応力測定結果

測定の結果を図-3に示す。縦桁1箇所における上フランジの面外応力(ch1, ch2, ch4, ch5)は、鋼材に疲労損傷等の変状を発生させるほどの高い値ではなかった。

以上、2箇所の橋梁における応力の測定結果から、現在は縦桁上フランジには高い面外応力が発生していないことが確認できた。これは、木枕木から合成枕木に交換された事より、枕木の耐久性が向上し、枕木の接触不良が無くなったためと考えられた。

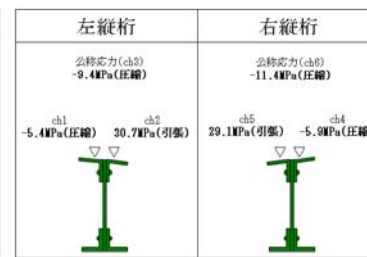
図-4 類似橋梁応力測定結果

また、桁形式、桁製作年代、軌道構造がほぼ同一の他橋梁に発生している同種変状についても確認を行った。同様にひずみゲージによる応力測定を実施した結果、この変状においても、応力は変状を進展させるほどの高い応力ではなかった(図-4)。なお、この橋梁も現在は合成枕木となっている。
