## 上路プレートガーダー下フランジ山形鋼疲労き裂の発生原因推定

西日本旅客鉄道株式会社 正会員 ○西田 寿生

大阪大学接合科学研究所 正会員 金 裕哲

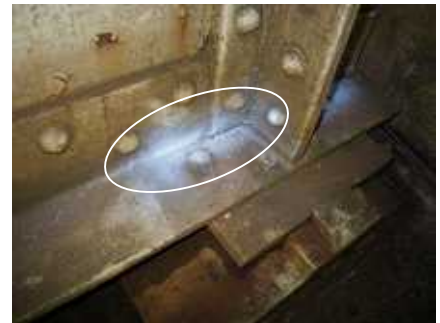
鋼鉄道橋で数多く見られる変状として、上路プレートガーダー（リベット構造）の支承部下フランジ山形鋼（以下、山形鋼という）に生じる疲労き裂が挙げられる（写真1）。このき裂の発生原因としては、端補剛材下端部が腐食し、鉛直力を山形鋼に伝達できなくなり、さらにソールプレートが摩耗することで、山形鋼のコーナー部に高い面外曲げが生じ、き裂発生に繋がることが一因として考えられる<sup>1)</sup>（図1）。著者らはき裂の発生原因として山形鋼と端補剛材接触部の摩耗に着目し、山形鋼上面の摩耗（写真2参考）を模擬した試験体を用いて疲労試験を行った。その結果、山形鋼上面に摩耗があり、かつ、山形鋼上面に高い引張応力が生じる条件において山形鋼上面からき裂が発生し、摩耗のない状態や圧縮応力下ではき裂が生じないことを確認した<sup>2)</sup>。

写真1 下フランジ山形鋼の疲労き裂

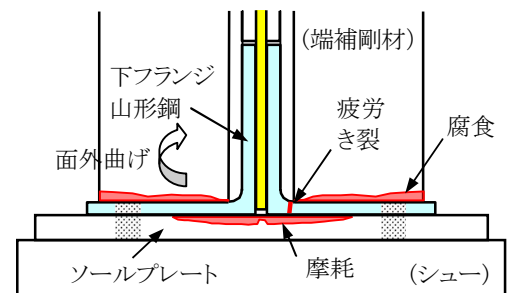
図1 ソールプレートの摩耗等によるき裂発生

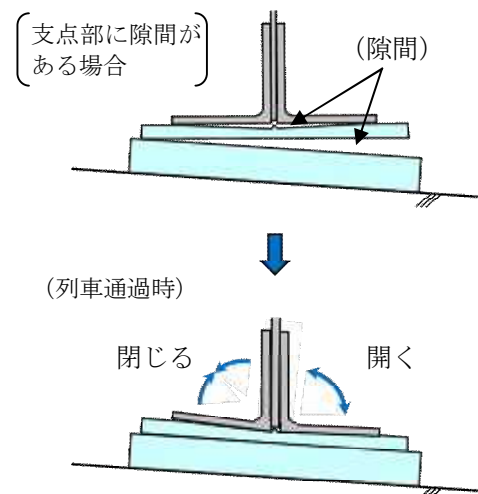
き裂の発生原因としては、ソールプレートや山形鋼の摩耗の他、腐食による応力集中、沓座の損傷や下部工の沈下・傾斜等による支点部のバタつきに伴う山形鋼の首振り挙動（図2）の発生等が考えられる。しかしながら、き裂発生の主たる原因や、き裂発生に至るメカニズムについては現在のところ十分に解明されていない。今後、き裂を適切に補修し、将来に亘って適切な維持管理を継続して行うためには、き裂の発生原因を解明し、それらの原因に応じた措置を施すことが肝心である。本稿では山形鋼のき裂発生部についてミクロ観察等を行い、き裂の発生・進展のメカニズムについて検討した。

図2 山形鋼の首振り

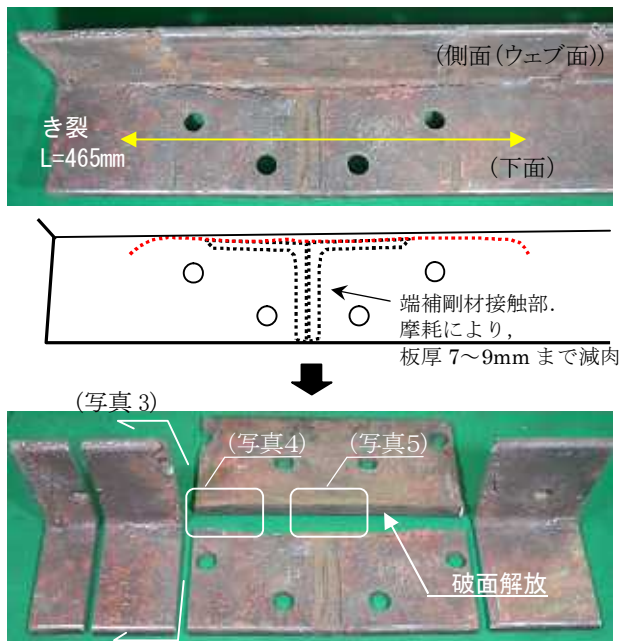
写真2に山形鋼き裂部の分割切断・き裂破面解放状況を示す。なお、山形鋼上面における端補剛材との接触箇所では摩耗が見られ、山形鋼の板厚が7～9mmまで摩耗減肉していた。

写真2 山形鋼の分割切断・破面解放状況

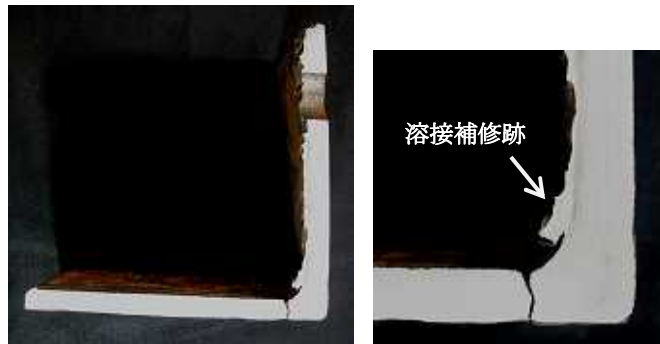
山形鋼切断面を写真3に示す。き裂は山形鋼の内角コーナー部から鉛直方向に貫通している。また、写真4にはき裂先端付近の、写真5には端補剛材付近（き裂起点付近）におけるき裂破面解放部の写真と模式図を示す。写真4の山形鋼表側や写真5のき裂破面に凹凸があることが特徴的である。これは山形鋼の表面から複数のき裂が発生し、隣接するき裂同士が短絡したものと考えられる。なお、写真4ではき裂が表裏から発生し、板厚中央付近で繋がりが、稜線のような形状を成しているが、写真5のき裂起点部付近では稜線は見られず、き裂は表裏片面から発生し、反対面へ進展したことが伺える。き裂破面は腐食が酷く、破面からき裂進行方向は確認できないが、後述する調査結果より、き裂は表面腐食孔より発生し、裏面へ進展したものと推定している。

写真3 山形鋼切断面(き裂先端付近)

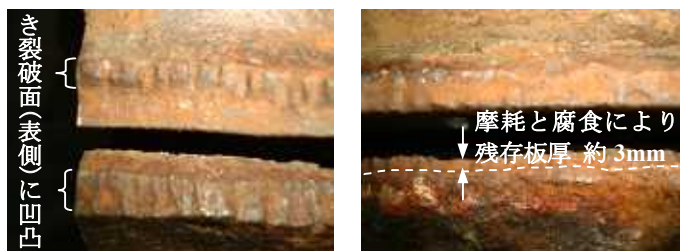
やソールプレートと密着しているため、腐食しにくいことや、ソールプレートとの接触面においては摩耗により、腐食孔が消失することも一因と考えられる。また、写真4のき裂破面において、裏側からのき裂には明確な凹凸が見られなかったが、これはき裂が橋軸方向に長く進行したことにより、当該箇所では相当に大きい応力振幅が生じ、腐食孔を必ずしも起点とせずに疲労き裂が発生したものと推定される。

写真4 き裂破面  
(き裂先端付近)

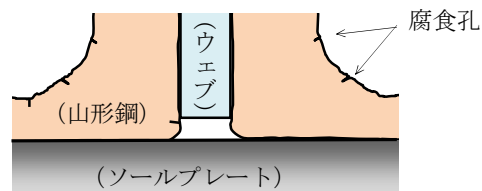
次に山形鋼表面の状況について観察結果を図3に示す。山形鋼の表面には腐食孔が複数観察されたが、ウェブとの接触面やソールプレートとの接触面においては、腐食孔は殆ど見られなかった。これは山形鋼がウェブ

図3 山形鋼表面の腐食孔(模式図)

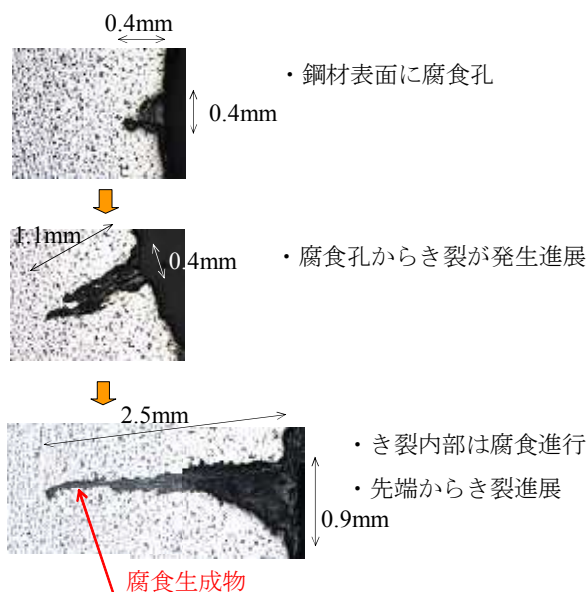
写真6には光学式顕微鏡による腐食孔の拡大写真を示す。写真6はそれぞれ別の位置での写真であるが、このように腐食孔からき裂が発生・進展していることが伺える。また、写真6の中段では、き裂の枝分かれが見られるが、応力に起因するき裂であれば、き裂が途中で分岐することは考え難く、このことから、山形鋼のき裂は、腐食を伴い進展していることが分かる。

写真6 腐食孔からのき裂の進展
