東海道新幹線下路トラス橋縦桁端部首溶接部変状の発生原因究明と対策検討

東海旅客鉄道(株) 正会員 ○中越 正幸
 東海旅客鉄道(株) 正会員 所 真吾
 東海旅客鉄道(株) 井上 良博

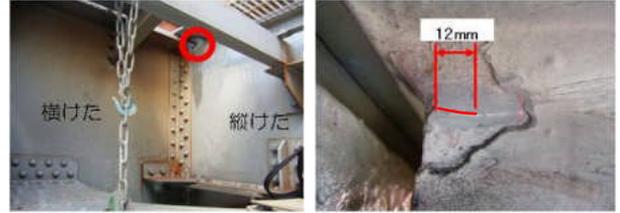
写真-1 縦桁端部 写真-2 縦桁端部の首溶接部き裂

東海道新幹線の下路トラス橋の縦桁端部の上フランジと腹板が溶接されている部位(以下、首溶接部という)において、疲労き裂の発生が報告されている。変状は、腹板側の溶接止端上(写真1,2)から発生しており、外力の作用によって変状が発生したと考えられる。

この首溶接部の変状原因については、列車通過時に上フランジが腹板を支点とし変形すること(以下、首曲げという)で、同溶接部に応力が集中し、き裂が発生すると考えられるが、今回調査した橋りょうは、他のトラス橋りょうとマクラギ受け台の形状が異なり、当該橋りょうでは同変状以外にも特異な変状が発生していることから、変状原因を究明し補修方法を検討したので報告する。

今回の結果から、縦桁福番の曲げ変形は局所的に発生していることを確認した。また、列車が反対線を通じた時にも当該線を通じた時と同様の面外曲げが発生していることから、横桁のたわみが縦桁端部に伝達され、断面の小さい切欠き部に応力を集中させていると考えられる。対策工法としては、現在東海道新幹線で採用されている局所的な曲げ変形を抑える当て板対策を実施することで、変状の再発は防げると考えられる。

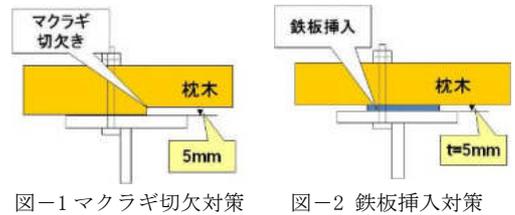
図-1 マクラギ切欠き対策 図-2 鉄板挿入対策

調査した橋りょうは67m×3径間の連続トラスが5連設置された全15連の下路トラス橋である。当該橋りょうの特徴としては、マクラギ受台がなく、マクラギが縦桁に直接敷設されている。このため、列車通過時にマクラギが上フランジに接触しないよう、マクラギ切欠き対策及び、鉄板挿入対策を一部で実施してきた(図-1,2)。

前回の調査¹⁾では、首溶接部周辺の応力・変位を調査した。当該橋りょうの首溶接部腹板止端応力は、マクラギ切欠き対策の効果は確認できたが、鉄板挿入対策の効果はみられず、一部疲労限を越える応力が発生していた。また、同箇所には、列車の台車通過毎に面外曲げが繰り返して発生していることを確認した。さらに、上フランジの首曲げ変位量と首溶接部の応力との関連性はほとんどみられず、既説の首溶接部の応力集中のみではなく、その他の要因が重なり、溶接部に疲労き裂が発生すると推測した。

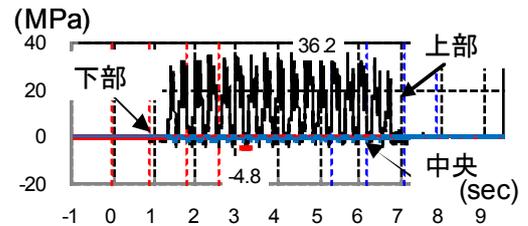
図-6 縦桁端部腹板面外曲げ(当該線通過時)

図-6 に下り線(当該線)通過時の縦桁腹板の面外曲げ応力測定結果を示す。面外曲げ(36.2MPa)が発生している。その他箇所の応力測定結果を確認したところ、面外曲げは縦桁上部の端部周辺のみで発生しており、縦桁中央及び下部の端部は発生していないことがわかった。加速度計による腹板の変位量は、上部・中央・下部とも類似しており、局所的な振動は確認することができなかった(図-7)。また、マクラギ直下・マクラギ間においても、首溶接部に面外曲げや高い応力は確認できなかった。また、図-8 に上り線(反対線)通過時の縦桁腹板の面外曲げ応力測定結果を示す。縦桁上部の端部に面外曲げ(17.8MPa)が発生しており(図-8)、縦桁端部は横桁のたわみに追従し、同部位に応力が伝達され、面外曲げが発生していると考えられる。

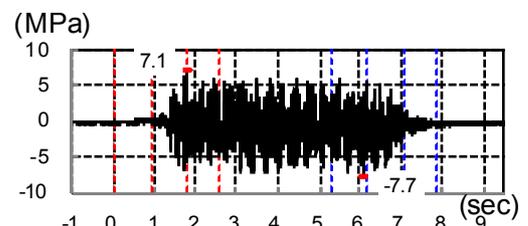
図-9 縦桁上フランジ曲げ応力

上フランジ下面の歪ゲージから、上フランジに作用する曲げ応力は、ほとんどみられなかった。波形は、引張と圧縮が繰返し発生するものとなっていた(図-9)。この結果から、上フランジの挙動は首溶接部腹板の局所的な面外曲げに関係がないと推測される。
