## まくらぎ抱込桁を用いた災害復旧

2011年9月に発生した台風12号は紀伊半島に甚大な被害をもたらした。JR西日本管内の鉄道では、河川に架かる1箇所の橋りょうが流失し、この区間が不通となった(写真-1)。そこで災害予備桁として保管してあったまくらぎ抱込桁を使用し早期復旧を図ることとした。

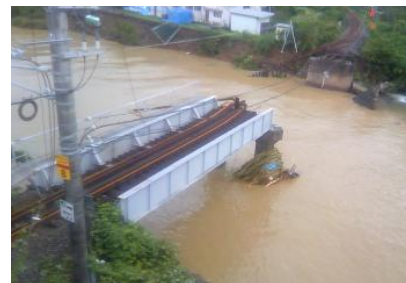
写真-1 橋りょう被害状況

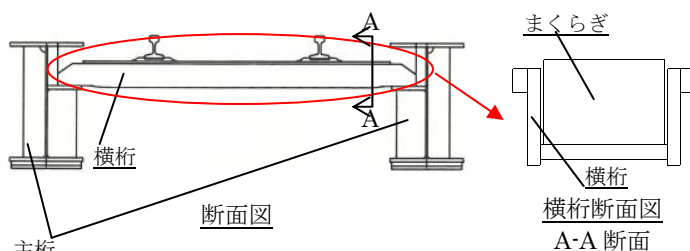
図-1 まくらぎ抱込桁 構造概要

当該橋りょうの諸元(災害前・災害後)を表-1に示す。流出したのは2連目・3連目であり、これらをまくらぎ抱込桁に架け替えた。まくらぎ抱込桁の構造概要を図-1に示す。短期使用を前提に設計されたまくらぎ抱込桁を本設として供用するにあたり、事前に疲労の照査を行い、問題がないことを確認した。

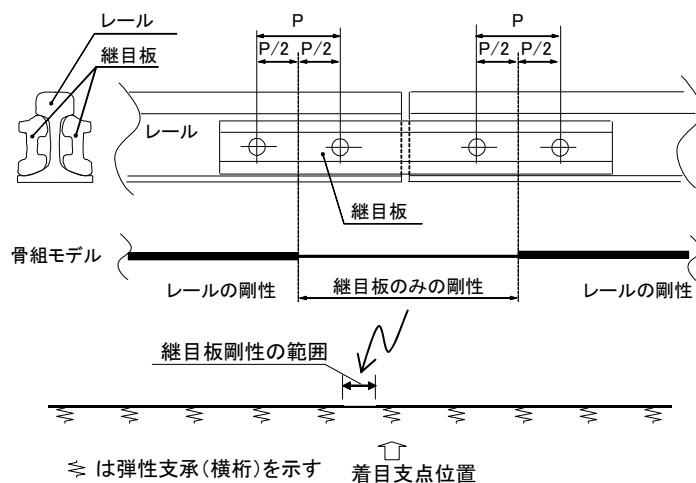
まくらぎ抱込桁の横桁の設計では、横桁が1軸分の列車荷重を直接受けるのではなく、横桁で支えられたレールを弾性支承上のはりと考え、レールによって列車の軸重が近傍の横桁に分配されることを考慮して横桁に加わる活荷重による作用力を低減している<sup>1)</sup>。しかし当該橋りょうは定尺レール区間に架設されており、レール配置の都合上、桁の上にレール継目が存在することになる。継目板自体の曲げ剛性はレールの30%程度であり、レールを弾性支承上のはりと考えた場合の荷重分配効果に何らかの影響が考えられ、支点反力、すなわち横桁への作用力を確認しておく必要が生じた。

そこで図-2のとおりレール継目板の断面剛性を考慮した骨組解析モデルを作成し、弾性支承上連続はりの骨組解析を行った。その結果、レール継目隣接の横桁の列車荷重による作用力は、継目を設けることにより従来の1.03倍になったが、許容値は下回っていた。

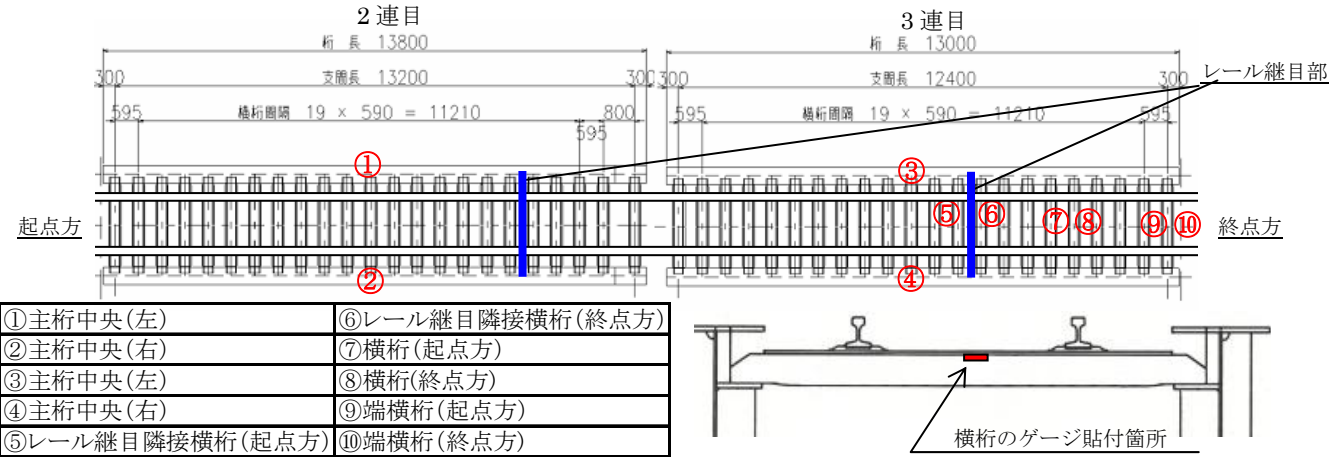
図-3 応力測定(ひずみゲージ貼付け)箇所

実働応力測定箇所を図-3に示し、応力測定結果を表-2に示す。当該橋りょうに用いた桁は、EA-17で設計しているため、DD51に換算した設計値を用いて評価を実施した。全てのひずみゲージは主桁もしくは縦桁の曲げによる圧縮縁応力度を測定するため、上フランジ上面の部材長手方向に1軸ゲージを貼付した。

測定の結果、実働応力は設計値以下に収まっていた。ただしレール継目近傍の横桁では、他の横桁の1.2～1.3倍程度の応力が発生しており、解析よりも大きめの傾向となった。これは継目部の衝撃が原因と考えられる。また、応力範囲は最大で56.4MPaであり、当該部位の疲労強度等級がC等級であることを考慮すると十分に小さい。

以上より発生応力は問題のないレベルであることが分かったが、今後、継目落ち等の軌道状態の悪化が進んだ場合、継目隣接の横桁にこれまでより大きな応力が生じる可能性が考えられる。

ただし、継目近傍の横桁では実応力比が比較的大きく、今後の点検においてレール継目部の軌道状態に注意が必要であることがわかった。さらに継目落ち等の軌道状態の悪化が進行した場合はレール溶接等の改良を行いレール継目部の解消を行っていきたい。

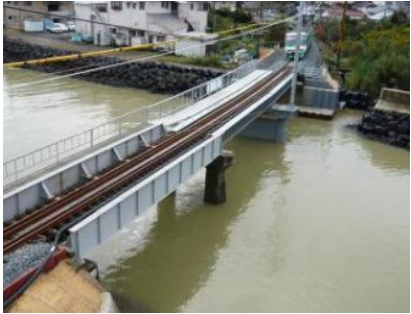
写真-2 橋りょう復旧状況
