# 1 世紀以上使用されていた支承のリフレッシュ工事

横浜市道路局建設部橋梁課 鈴木淳司

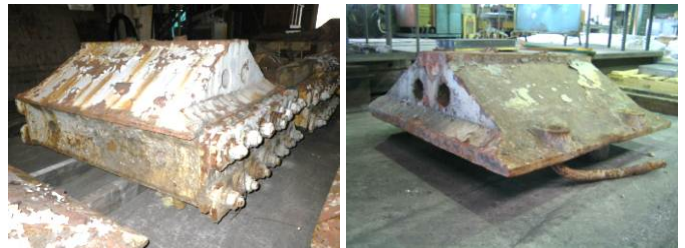
写真-2 可動・固定支承(撤去後)

撤去された可動・固定支承の写真を示す(写真-2)。外観からは、一般外面部は塗装が剥離しており、塵・土砂が多く付着していた。また、可動支承の欠円型ローラーは、撤去した部品の中でも極めて腐食が激しく、ローラー同士を繋ぐローラー連結板と取り付けナットが腐食により固着し、ローラーはころがらない状況であった。またローラー連結板を取付けるネジ部も損傷しており分解することが出来なかった。同様に、固定支承でも一般外面のほとんどは塗装が剥離しており、アンカーボルトは撤去時にネジ部が溶断され、軸部が固定上沓に残存しており、上沓上面の突起も欠損している状況であった。

リフレッシュ作業は以下の工程で行うこととした。ショットブラストによる表面清掃後に、寸法測定、外観検査、成分分析、機械加工、防錆処理、支承組立ての工程である。なお、可動支承のローラーとローラー連結板を分解する際は、ローラー連結板も再利用することに配慮し、ナットをガスバーナで膨張させてから緩め、ローラー連結板を切断することなく可動支承を分解した。

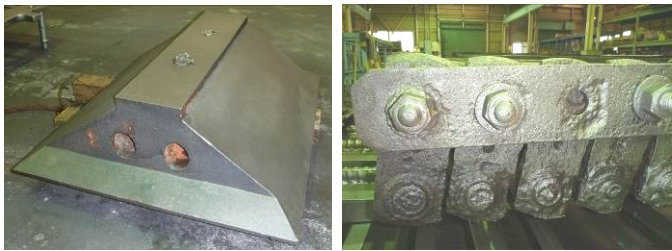
写真-3 固定支承とローラー連結板（ブラスト後）

ショットブラスト後の固定支承とローラー連結板の写真を示す(写真-3)。可動・固定上沓および底板は、腐食による断面欠損などはほとんど生じていなく、外面部のコーナエッジも鋭角状に残されており、1世紀以上前に製作されたものとは思えない程に形状が保持されていた。しかし、ローラーとローラー連結板は腐食による固着と断面欠損が生じており、さらにローラー表面は直径2mm～5mm程度で深さ5mm程の孔食が多数生じていた。
