地下トンネル区間における道床コンクリート変状と対策について

西日本旅客鉄道(株) 正会員    ○佐藤 和久    西日本旅客鉄道(株) 正会員    三宅 篤  
西日本旅客鉄道(株) 正会員    重富 康児    西日本旅客鉄道(株) 正会員    一條 健吾

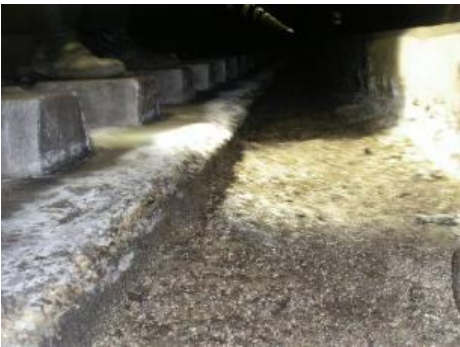
写真－1に示すような断面が侵食された跡が、淀川水系を潜る区間に次いで深い区間の下り勾配の終点部付近にあった。

写真－1 道床コンクリートの変状

この道床コンクリートの経年は15年程度であり、さらに劣化範囲が広がると、道床コンクリートの断面が減少し、道床横抵抗および縦抵抗が低下し、列車運行に影響することが懸念された。

周辺に施工された薬液注入工が影響したと推測される。したがって、桜橋トンネルの道床コンクリートの劣化は、硫酸ナトリウムによる化学的腐食が原因であると推定される。硫酸ナトリウムは、水和物の生成に伴い、

約4倍に体積膨張する。硫酸ナトリウムがコンクリート内部に浸透して乾湿を繰り返すことにより、硫酸ナトリウムの結晶成長圧または水和膨張圧により、表層が剥離し、断面が減少していくと考えられる。

劣化部分の補修及び硫酸ナトリウムの浸透を防止するための対策として、道床横抵抗力および縦抵抗力の低下が懸念された下り勾配の終点部から上り勾配に変化する延長約 60m 付近を中心に腐食したコンクリートを一定の深さまでは取り取り、耐酸性、コンクリートの付着性に優れたスラブ軌道補修用樹脂(表-4 参照)を注入し、断面修復する工事を平成 20 年度～22 年度にかけて行った。

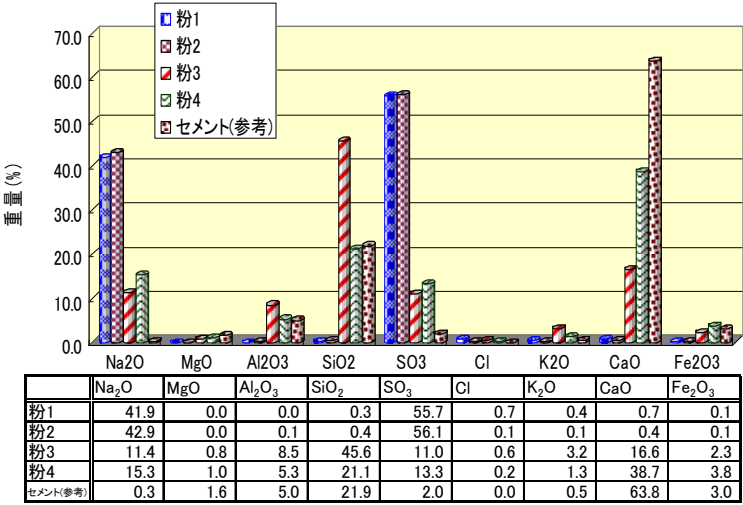
図－1 析出物の成分分析結果

採取した堆積物の採取状況を表－1に、析出物の成分分析結果を図－2に示す。酸化ナトリウムと三酸化硫黄の2種からなる物質として、析出物は硫酸ナトリウムであると推定される。

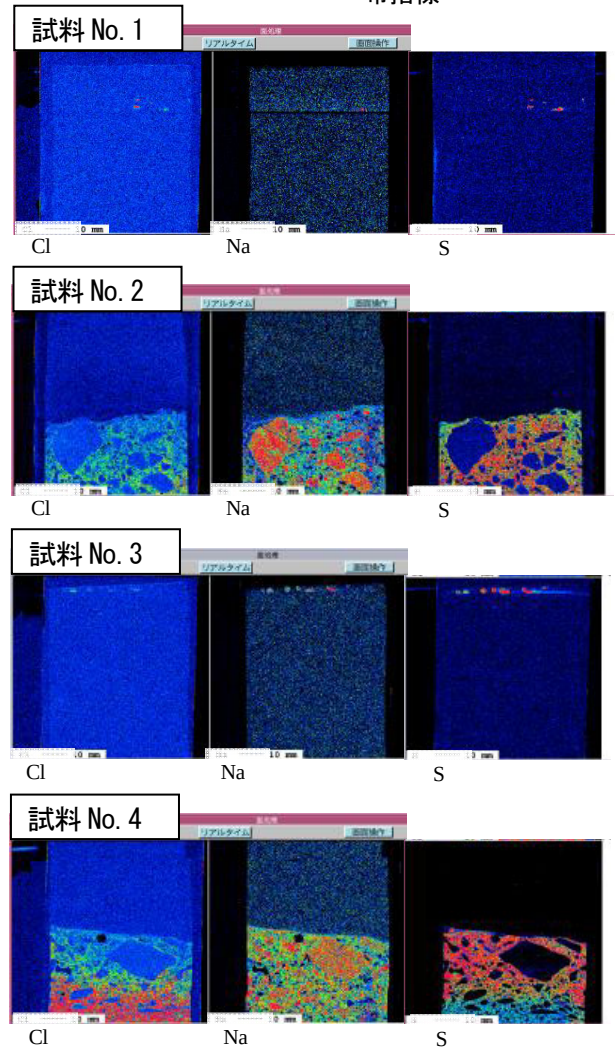
図-3 試料 No. 1～No. 4 の EPMA 分析結果

試料 No.①, ③については、補修樹脂に分析元素 3 元素の浸透は認められなかった。試料 No.②については、補修樹脂と既存コンクリートとの接触面に分析元素の浸透は認められなかった。試料 No.④で補修樹脂との接触面から既存コンクリート部にかけて S(硫黄)の浸透と Cl の内部移動が認められた。これは、補修樹脂による対策工事施工に劣化したコンクリートのはつりがやや足りなかったと考えられ、Na の浸透は見られ

なかったことから、硫酸ナトリウムによる劣化は今後もないと考えられる。Cl については、S が浸透したためにその部分が中性化したためではないかと考えられる。
