## 海上部マスコンクリート構造物の表面劣化と対策

本州四国連絡高速道路 正会員 ○坂本 佳也

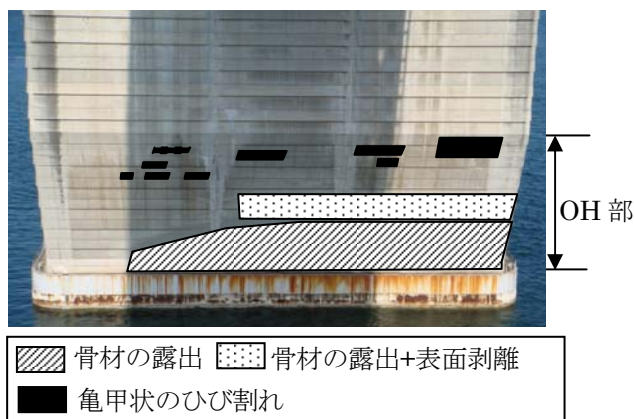
図-1 外観調査結果

南備讃瀬戸大橋7A南面OH部の劣化状況を図-1に示す。図-1に示すように、劣化は高さ毎で異なり、OH部下部では骨材の露出等のポップアウトが発生している一方、OH部上部ではポップアウトは見られず、ASR（アルカリ骨材反応）の特徴である亀甲状のひび割れが発生している。ただし、その他の面（東西面及び北面）では同様の変状は見られない。

このポップアウトの原因を特定するため、表-1に示すような詳細調査を実施した。詳細調査の結果、劣化はコンクリート表面から浸入した海水により、(1)海水中の $\text{SO}_4^{2-}$ による石こう・エトリンガイトの生成、(2)海水中の $\text{Na}^+$ によるアルカリシリカゲルの生成、(3)雨水の洗い流しがないことで濃縮した箇所での乾湿繰り返しによる塩類の結晶化に伴う膨張作用、によって発生したと推測される。よって、劣化原因は海水による化学的侵食、ASR、乾湿繰り返しによる複合劣化と判断した。

OH部の劣化はコンクリート表面からの海水の浸入に伴う劣化であり、長期的には構造物の耐久性への影響も懸念される。そこで、OH部の劣化対策として、劣化原因である海水の浸入を抑制するために、表面被覆工による施工を実施した。

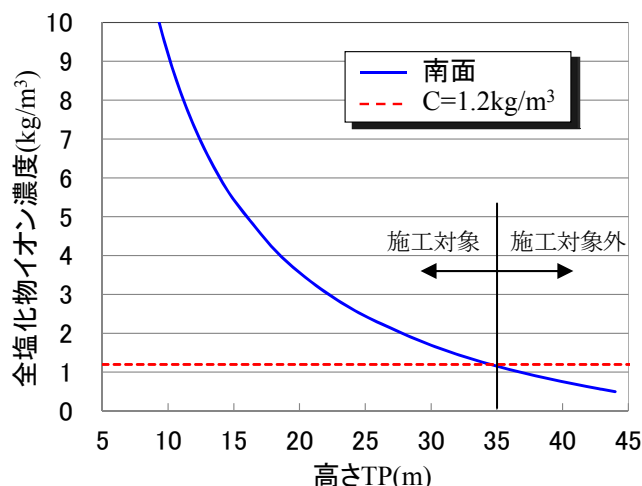
図-2 高さと全塩化物イオン濃度の関係  
(100年後鉄筋位置での予測値)

施工範囲はポップアウトが塩害のような塩化物イオンの浸入に伴う損傷と同様に、コンクリート表面からの海水の浸入に伴う損傷であることから、建設から100年後までにコンクリート内部の鉄筋が腐食し始める塩化物イオン濃度（ $=1.2\text{kg/m}^3$ ）に達する範囲とした。そこで、高さ毎に採取したコンクリート試料から求めた全塩化物イオン濃度を用いて、Fickの拡散方程式及び高さと表面塩化物イオン濃度 $C_0$ の関係を求めた。その結果を用いて、図-2に示す鉄筋位置での100年後の全塩化物イオン濃度と高さの関係を算出し、補修範囲をTP+35m以下とした。

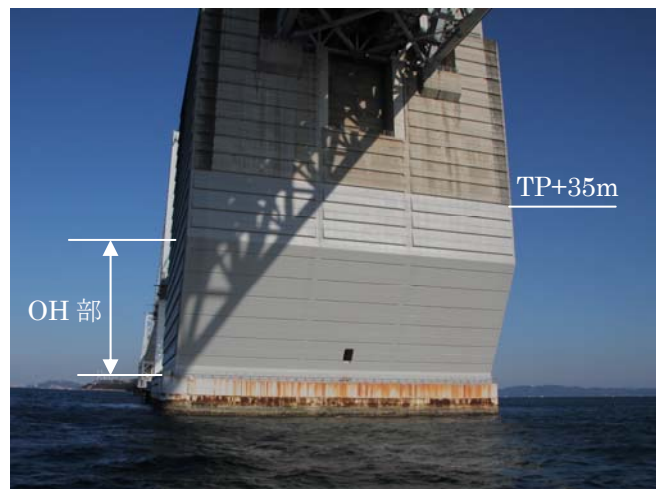
写真-1 南備讃瀬戸大橋 7A 南面 OH 部の対策状況

表面被覆は表-2に示すような塗装仕様により行った。なお、中塗は当初2層塗りであったが、コンクリート表面の粗さの違いにより不陸調整で除去できない気泡を除去するため、3層塗りとした。施工はエアレススプレーによる吹き付けで行い、狭隘部等十分な吹き付けが困難箇所については、刷毛塗り・ローラー塗りに行った。
