## 新潟・福島豪雨による発電所放水路の災害復旧

JR 東日本(株) 信濃川発電所 ○正会員 大森 友博、広岡 勉、四宮 卓夫  
 ジェイアール東日本コンサルタンツ(株) 非会員 永井 佐門  
 (株)丸山工務所 非会員 根津 保広

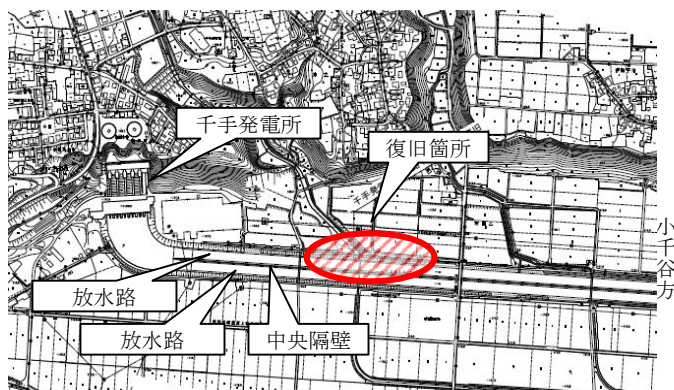
図-1 位置平面図

- ・ 調整池山側斜面の表土が崩壊し、管理用道路および調整池内等へ土砂が流入した。
- ・ 調整池付近で、土石流が発生し、管理用道路並びに近隣等の河川内等に約1,700m<sup>3</sup>の土砂が流入した。
- ・ 発電所放水路護岸壁倒壊、のり面崩壊、床版損壊により、千手・小千谷発電所が取水停止、すなわち発電停止となる甚大な被害を引き起こした。(図-1)

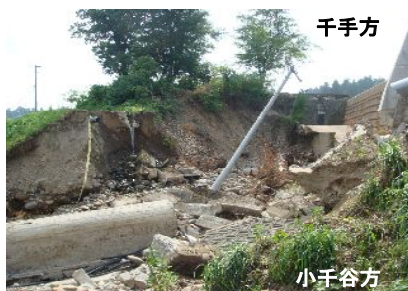
写真-1 提体のり面崩壊

今回発生した事象は、放路上空を河川が水路橋で横断する箇所、豪雨により河川水路橋の通水能力を超えた雨水等が流出し、水路橋の交差部から放水路の堤防天端・護岸壁へ溢流した。その溢水により護岸壁背面を洗掘し、護岸壁の背面水位が上昇し壁に圧力が加わったため、片側の放水路護岸壁の倒壊・傾斜および床版の浮き上がりを引き起こしたと思われる。(写真-1)(写真-2)

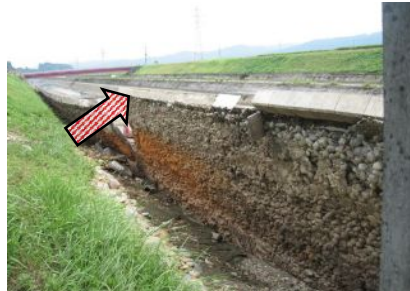
写真-2 護岸壁傾斜

- ・ 護岸壁倒壊 (L=36m), 傾斜 (L=228m)
- ・ 護岸壁傾斜 (最大傾斜量 W=3.90m)
- ・ 床版損傷、床版浮き上がり (L=168m)

原状復旧を基本とし, 損傷した護岸壁を破砕・撤去した後にコンクリート護岸壁を構築する. 壁厚は従来の 0.25m から 0.5m に強化した. また H.W.L (片側 125 m<sup>3</sup>/s の水位) 以上には裏込めぐり石および水抜きパイプを設置し, 壁背面に滞水しない構造とした.

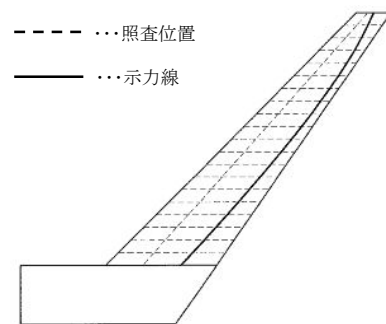
図-3 安定計算結果 (改築部)

設計条件をもたれ式擁壁とし, 転倒については放水路内の水位を 0m, 背面水位が護岸壁天端に上昇した場合が最も転倒について不安定な状態として示力線法<sup>1)</sup>により検討した. 滑動については床版によるストラット効果が期待できるものとした. なお支持地盤が泥岩であり, 十分な支持力が期待できるものとした. 結果は, もたれ式擁壁が転倒に対して安全を有することが確認された. (図-3)
