タブレット端末を用いた橋梁の点検データベースの構築と新潟県内におけるデータ分析

長岡工業高等専門学校専攻科 学生会員 ○中島 健人  
本間道路 庭山雄太郎  
長岡工業高等専門学校 正会員 井林 康

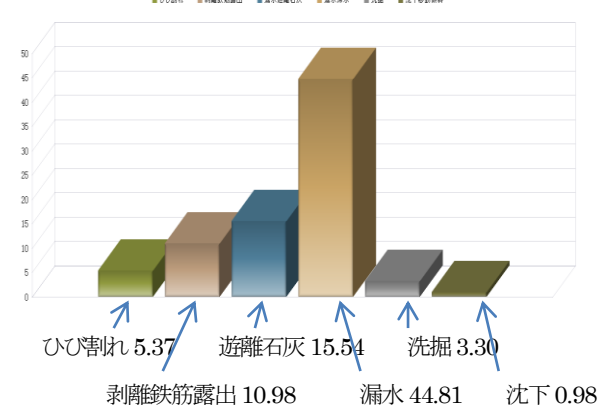
図-4 全橋梁の橋台橋脚の損傷評価 平均点

あまり損傷は見られなかった。損傷をカウントしたところ、半数近くの橋梁で高欄・防護柵や地覆に何らかの損傷がある事がわかった。この部分に損傷が集中した理由は、主要部材ではないためあまり補修作業が行われていないといった可能性や、他の部材に比べ比較的点検が容易にできるため損傷が目についたことが考えられる。また、高欄・防護柵や排水桝・排水管以外に目立った損傷として、図-4のように橋台・橋脚の漏水が挙げられる。橋台・橋脚の上には伸縮装置があり、そこから漏れ出した雨水等が橋台橋脚に流れ漏水・滞水といった損傷が発生しており、排水管や排水桝が損傷している橋梁も多いため、漏水による損傷が多くなる傾向があると思われる。
