# 鉄道営業線トンネルにおける二次覆エリングビーム交換方法について

JR 東日本 東京土木技術センター  
JR 東日本 東京土木技術センター  
○東鉄工業株式会社 東京土木支店

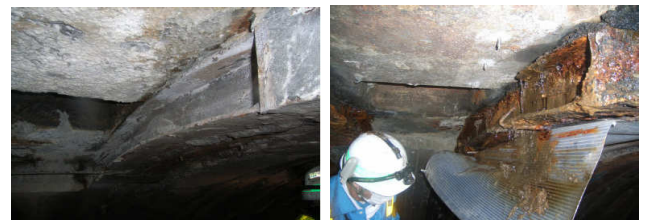
平成4年度の剥落調査では、叩き落としにより剥き出しとなったリングビーム鋼材の腐食が確認され始めた。その後、塗布材等により鋼材腐食防止を行ってきたが、鋼材腐食の進行及び、それに伴う周辺モルタルの剥落が懸念されてきたため、今回、抜本的な対策工を施工することとなった。

二次覆工頂部には一部内部空洞があり、そこに漏水がたまって周辺の鋼材の腐食を著しく進行させていた。このような箇所は、鋼材の健全部（2.7m）まで覆工モルタルを研り、腐食部分を切断撤去して新しい鋼材で置き換えをすることとした。事前検討として、覆工モルタルを撤去した場合のトンネルの安定を確認するため、当時の土質データに地下水位の上昇分にあたる水圧を考慮して覆工の応力を再計算し、覆工モルタルの撤去及び鋼材の一部撤去ができることを確認した。

写真-1 鋼材腐食比較（左：健全、右：腐食）

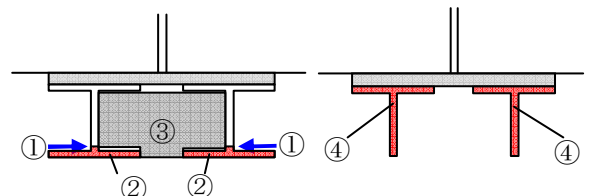
図-3 リングビーム撤去順序

既設リングビームの内側フランジをガス切断にて撤去後（①、②）、チップパー、ピック等を使用してウェブ間の充填モルタルを撤去した（③）。その後、両方のウェブ、外側フランジの順で撤去した。（④）（図-3）最後に、新設リングビーム設置に伴い、既設リングビームの清掃、切断口をグラインダーにて仕上げ、連結金具（写真-2）を仮固定した。また、リングビーム撤去に伴うトンネル変位の有無を監視するため、内空変位計により撤去前、後のトンネル断面計測を行った。

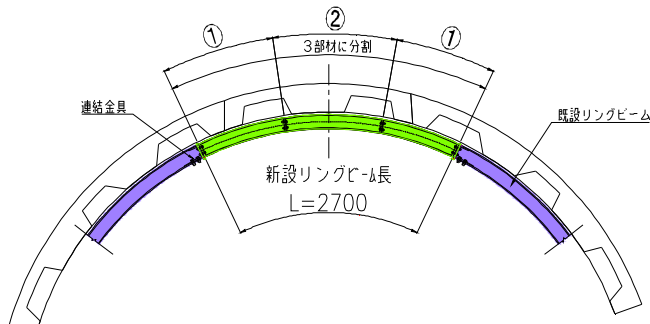
図-4 リングビーム部材

新設リングビームは3分割し、各部材は作業環境を考慮した重量とした。(図-4)組立順序は、①部材を連結金具に固定後、①部材と②部材を仮固定したのち、既設リングビームに馴染む様、段差、均等性、通りを確認しながら①部材と②部材の本締めを行った。

部材重量：①部材 35.3kg  
②部材 34.5kg

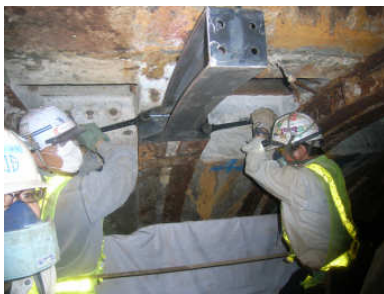
写真-3 リングビーム取付

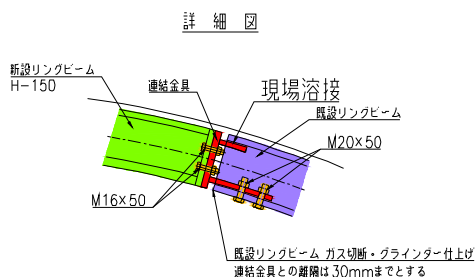
図-5 連結部詳細図

ボルトにて本締めした連結金具の地山側と既設リングビームの内フランジとを溶接した。(図-5) また、溶接工は、JISZ3841の資格を有するもので、溶接姿勢・板厚裏当金の有無に応じた資格で専門級 SA-20以上のものが従事した。

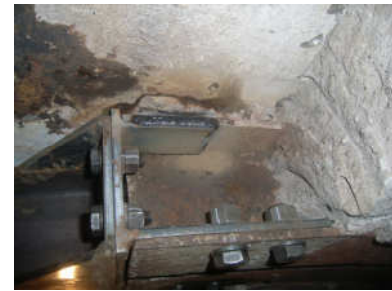
写真-4 連結金具溶接完了

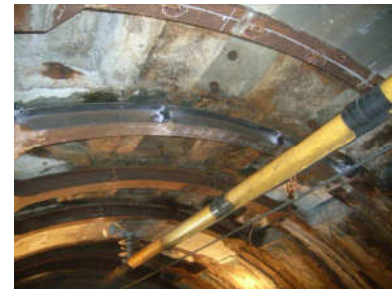
写真-5 リングビーム交換完了

リングビーム交換工後、二次覆工空洞箇所へモルタル打設（二次覆工打換）、リングビーム腐食防止対策として、防錆処理工を施した。その後、内側に剥落対策として三次覆工工事を行い完成した。今回の工事で、トンネル覆工工事において頂部付近でのモルタル充填の重要性は勿論、防水性が重要であることを再認識した。また、鉄道営業線トンネル内での作業であるため、線路閉鎖作業及びき電停止作業による短時間作業となったが、部材重量を軽くしたり、接続方法の施工性を良好にした結果、品質はもとより無事故で完成することができた。
