## 音源探査装置（音カメラ）によるフィンガージョイントの劣化診断に関する研究 その2 -現地調査による実験的検討-

中日本高速道路（株） 正会員 ○築山 有二  
中日本高速道路（株） 正会員 川井田 実  
（株）熊谷組技術研究所 正会員 大脇 雅直

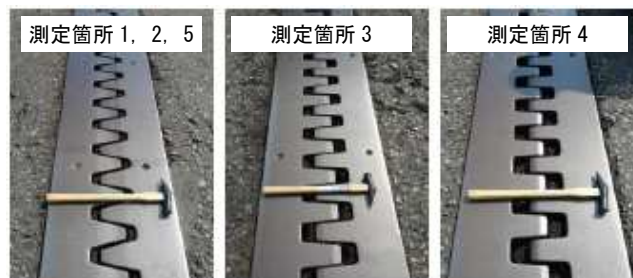
図1 調査対象のフィンガージョイント

鋼製フィンガージョイントをハンマなどで加振した場合、劣化の度合いによって発生する音が変わると考えられる。フィンガージョイントにおけるフェイスプレートのくし形部分を一定の加振力でハンマ打撃し、その発生音を測定した。発生音の測定には音源探査装置（音カメラ）を用いた<sup>1)</sup>。調査対象とした鋼製フィンガージョイントを図1に示す。フェイスプレートのくし形部分の形状は(1)測定箇所1, 2, 5, (2)測定箇所3, (3)測定箇所4の3パターンである。

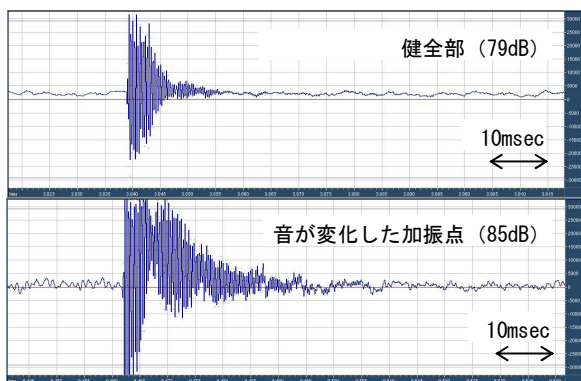
図 2 ハンマ加振時の発生音 測定箇所 2 の例

測定結果について、発生音の継続時間と卓越周波数の例を表1に示す。ハンマ加振時の発生音の例を図2および図3に示す。健全部と音が変わった加振点の時間軸波形を比較すると、発生音の継続時間に変化が見られる。また周波数特性においても卓越周波数に差が見られた。他の測定箇所においても同様の傾向であったが、測定箇所によって発生音に違い

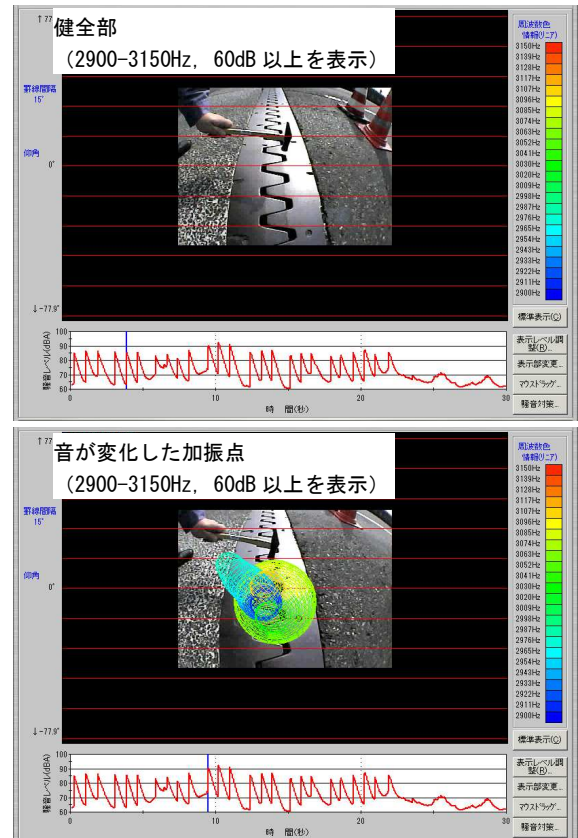
図 4 音源探査装置測定結果 測定箇所 2 の例

が見られた。これはフェイスプレートのくし形が同じ測定箇所1, 2, 5であっても発生音の違いは見られることから、フィンガージョイントの設置状況や劣化状況によって発生音が変わると考えられる。特徴的な周波数範囲を抽出して音源探査装置の測定データを分析した結果を図4および図5に示す。この例を見ると、健全部は音源位置が表示されず、音が変わった加振点は音源位置が表示されている。従って、音源探査結果において表示閾値を適切に設定することで、フィンガージョイントの劣化度を推定することができる可能性を確認した。
