## 電磁波レーダによるアスファルト表面遮水壁の亀裂深度調査手法に関する研究

東京電力(株) ○土居 賢彦

## 1. はじめに

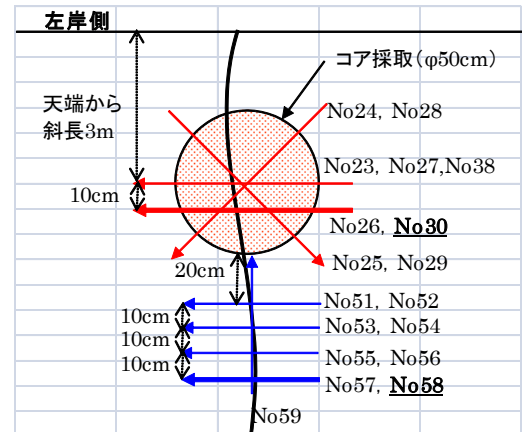
図1 測線とコア採取位置(左岸例)

調査は遮水壁左右岸で亀裂を中心とした複数の側線(全側線数38本)で行った。図1に左岸コア採取部の測線例を示す。測定装置は日本無線株式会社製のNJJ-95A(アンテナ中心周波数800MHz)、データ収録時のサンプリング周期は $\Delta T=0.04\text{ns}$ 、計測ピッチは5mmである。

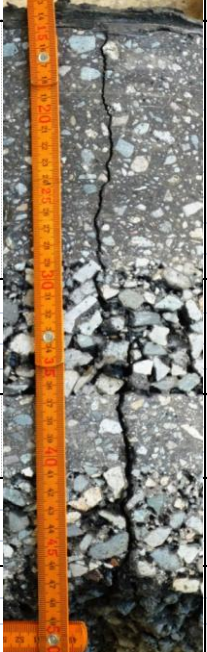
図2 遮水層構成・採取コア状況

測定の後、測定結果と亀裂の実態を確認するためにダム天端(斜長3m位置)より径50cmのコアを採取した。その結果、天端近傍で亀裂は36cmの積層構造からなる遮水壁全層を貫通していた(図2)。併せて測定対象の遮水壁の構造・各層の比誘電率・反射波到達時刻を図2に示す。測線30に対するBモード画像は図3上段に示す通りである。図より走査ラインに沿って平行な帯画像が観測される(異常箇所は破線、亀裂を→で示す)が、図で暖色系の黄色及び赤色の帯は、上から3本目まではほぼ平行で各帯の途中に不連続な切れ目は明確に見られない。ところが4本目の帯(伝搬時間にして55)以深は、画像が場所により僅かな乱れが見られる。この位置は上部遮水層下部、つまり中間排水層からの反射波であり、中間排水層以深に内部変状が連続して発生していると推測できる。一般的にどのような手法でも縦亀裂の検知は難しく、電磁波レーダも例外ではない。そのため本調査では、少しでも縦亀裂からの反射波を得やすくするため、アルミニウム粉末混入水をコア抜き箇所より斜面下方亀裂に流し込みデータを採取することを行った。そのときのBモード画像を測線58に対し図4上段に示す。

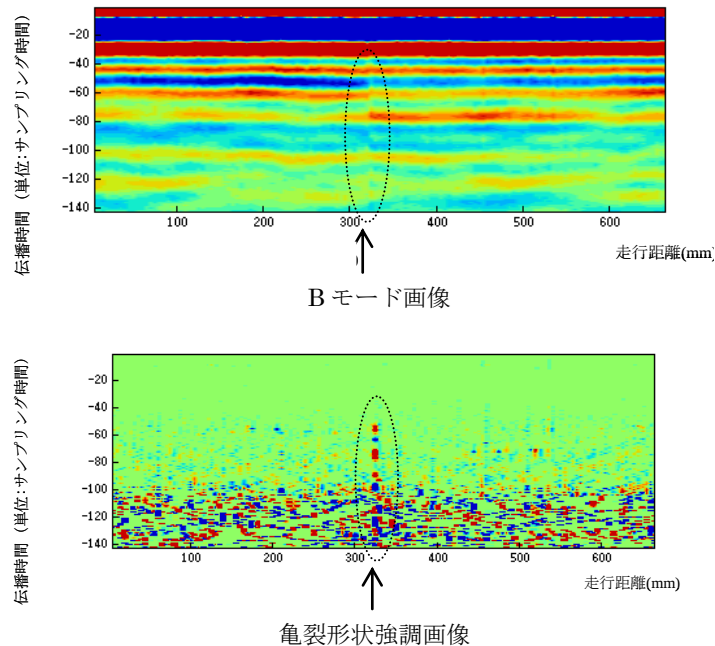
図3 測線30の測定と解析結果

そこで信号処理により波形を強調する方式を考えた。これは前述の内部変状箇所において、波形の連続性が失われていることに着目し、この不連続部分を強調する方法である。我々はこれを強調画像法と呼んでいる。先の2つのBモード画像と同一箇所にこの強調画像法を適用した結果を図3、4下段に示す。

この図では、Bモード画像では検知しにくい縦亀裂の位置を縦方向の縞模様として確認できた。また亀裂位置から僅かに離れた箇所でも、亀裂或いは混入水が流れた経路跡が、連続性のある赤、青のカーブとして確認できた。

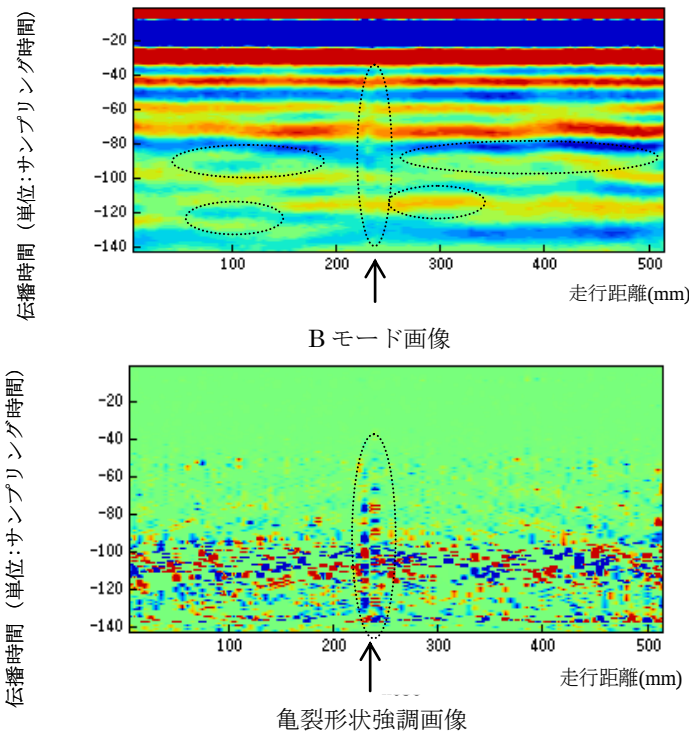
図4 測線58の測定と解析結果

測線58でも伝搬時間70以降に水平方向の乱れが見られる。伝搬時間80~100間は下部遮水層、120付近はレベリング層とマカダム層である。レベリング層内の乱れが層内に生じた水平或いは傾斜の複雑な亀裂や剥離によるものなのか、または単なるアルミニウム粉末混入水の浸透跡かは判断が難しいが、電磁波レーダにより、遮水壁表面は正常であっても目視不可の内部変状(ここでは亀裂)の検知の可能性を示している。しかしながら、通常のBモード画像からだけでは、深さ方向の亀裂(つまり縦亀裂)からの反射波を明確に探知、判定することが困難なのは測線30のときと同様である。
