# 非破壊検査による吊橋ハンガーロープの腐食状況調査（因島大橋・大島大橋）

本州四国連絡高速道路株式会社 正会員 ○貴志 友基  
 本州四国連絡高速道路株式会社 山根 彰  
 本州四国連絡高速道路株式会社 川上 明彦  
 株式会社ブリッジ・エンジニアリング 明石 良男

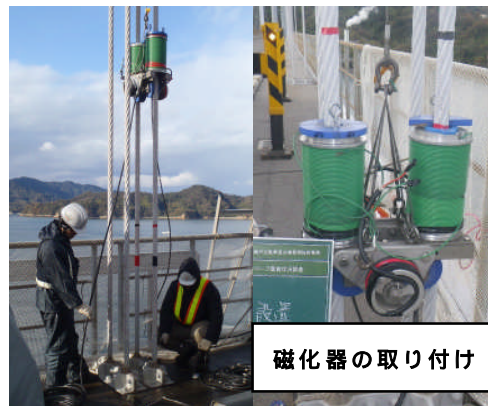
連続測定は、ハンガーロープに磁化器およびセンサーを取り付け、これらを滑車と巻き上げ機で移動させて、自動的に連続した測定を行う。写真 - 1 に大島大橋での測定状況と磁化器の取り付け状況を示す。

写真 - 1 測定状況(大島大橋)

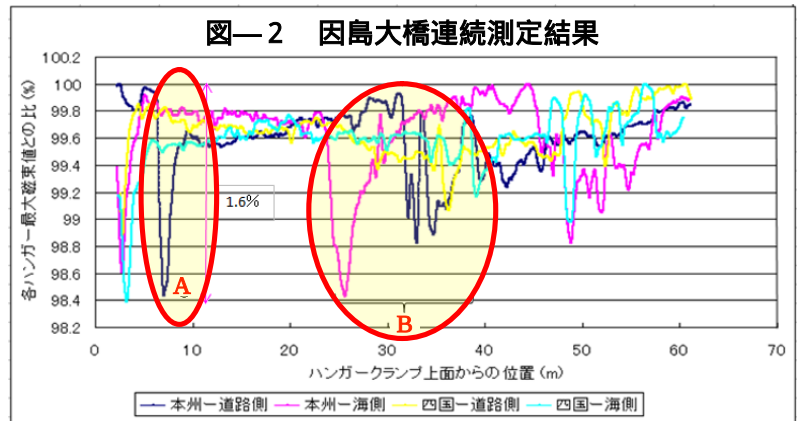
測定の結果を図 - 2 に示す。測定した 4 本とも上部にあるハンガーランプ直下で断面減少率が 1.1～1.6%程度で、残存強度上問題のない腐食であった。本州 - 道路側(図中 A)のみ、ハンガーランプ直下から 7～8m とやや離れていた。中間部(図中 B)でも 0.8～1.6%程度の腐食がみられた。

因島大橋のハンガーロープは順次塗替塗装を実施しており、あと 5 年程で完了する予定である。今回の調査箇所はまだ未補修の箇所であるが、現状の腐食進行度であれば塗替塗装で補修可能な断面減少率 5%以下を確保して補修が完了できる予定である。また、大島大橋では一部のハンガーランプ直下に軽微な腐食がみられた以外は、全般的に大きな腐食もなく良好な状態を維持していることを確認した。

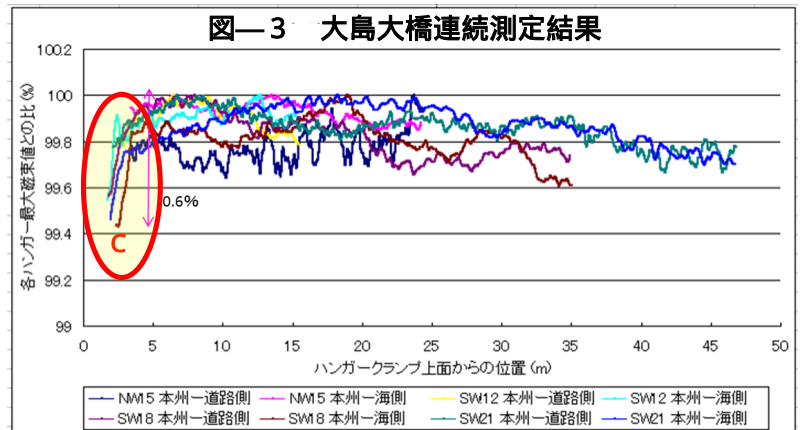
連続測定の結果を図 - 3 に示す。測定した 8 本とも全般的に腐食がないが、一部のハンガーロープ(図中 C)のハンガーランプ直下に 0.4～0.6%の軽微な腐食がみられた。

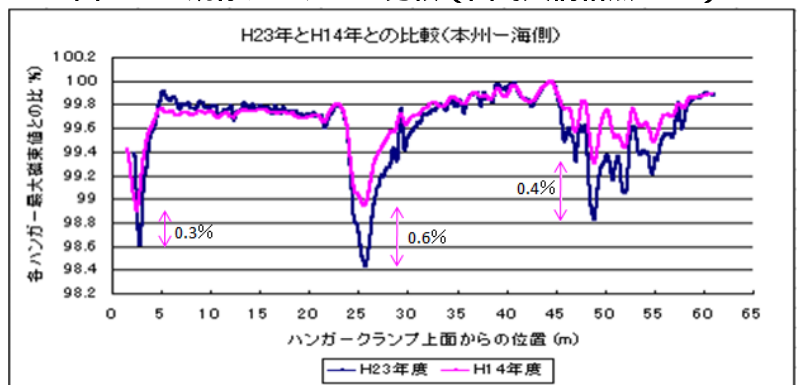
図-4 既存データとの比較(因島大橋格点 W107)

因島大橋の格点 W107 の本州側ロープ 2 本が平成 14 年、大島大橋の格点 SW12、SW18 の本州側ロープ各 2 本が平成 18 年に前回の測定を行っていたため、それらのロープで既存データと今回データを比較し、腐食進行度の確認を行った。比較の結果、すべてのロープで腐食の分布状況の変化がなく、新たな腐食点の出現もみられなかった。因島大橋では、前回調査で断面腐食率が比較的高かった箇所でも 0.3～0.6%の腐食の進行を確認したが、大島大橋では腐食の進行はみられなかった。比較結果の一例を図 - 4 に示す。

今回調査した結果、因島大橋では前回調査から 9 年経過した今回の調査において、部分的に 0.3～0.6%の腐食の進行を確認した。しかし、測定誤差(1%)を加味しても最大腐食率は 2.5%程度と思われ、腐食したロープの残存強度を考慮しても所要の安全性を確保している。
