ロープアクセスを利用した橋梁の点検について

中日本ハイウェイ・エンジニアリング名古屋株式会社 正会員 原 創太
中日本ハイウェイ・エンジニアリング名古屋株式会社 竹市雅人、中村茂樹

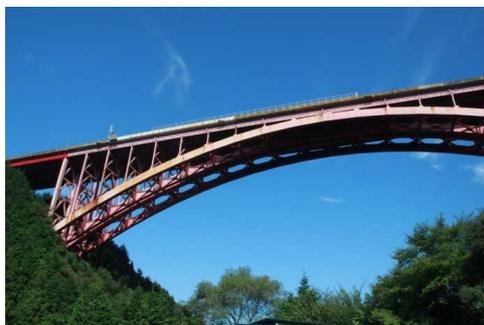
写真 1 点検対象橋梁

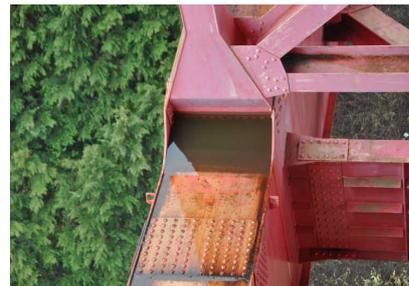
写真 2 は、床版下面に設置されている検査路(以下「上部工検査路」という)から格点部の状況を望遠レンズで撮

写真 2 格点部の滞水状況

影したもので、滞水が認められる。

格点部に添接板があり、腐食などの劣化が懸念されるが、遠望目視では、滞水や土砂の堆積によってその劣化状況を確認できない。

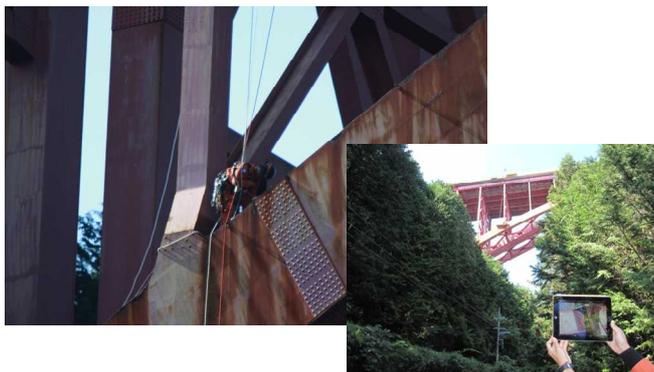
平成 23 年秋に、滞水した格点部に対し、ロープアクセスによる点検を実施した(写真 3)。

写真3 アーチ格点部の点検と写真の送付の状況

応急補修では、表面の腐食した面をカップブラシでケレンした後、常温亜鉛メッキを塗布する方法を採用した。

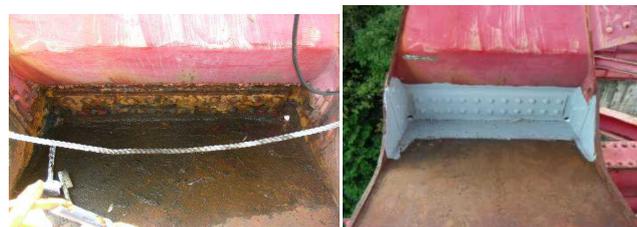
対象部位にアクセスした結果、格点内に土嚢袋2袋分の土砂が堆積しており、アーチ上面のスカラップの通水機能を完全に阻害していた。また、格点部の添接板、及びリベットに腐食が見られたものの、断面欠損もなく、リベットも交換を要するほどの腐食ではなかった(写真4)。

ガセットプレートに変形、き裂は認められなかったが、腐食により板厚が9.2mm(設計板厚12mm)にまで減肉していた。さらに、この橋では、冬季に凍結防止剤を散布するが、アーチ上面、及びガセットプレート前面の表面付着塩分は認められなかった。

写真4 土砂撤去後の状況 写真5 応急補修後の状況

応急補修に関しては、土砂の撤去、ケレン、防錆処理を含めて1時間程度で実施できた(写真5)。
