## 狭隘部点検用ロボットの開発

首都高技術株式会社 正会員 ○布施 光弘  
株式会社ホルス 高田 光  
株式会社イクシスリサーチ 山崎 文敬

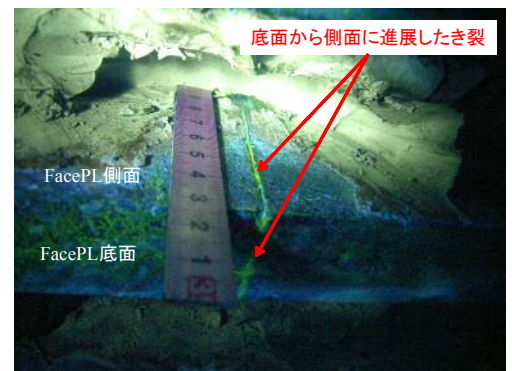
フィンガージョイントの母材に発生したき裂(写真-1)の原因は、写真-2 に示すように、き裂起点部と推測される FacePL 底面の腐食が著しく、腐食環境による疲労強度の低下が第一要因として考えられた。このため、底面の点検が重要と考え、フィンガージョイントが設置された橋梁の点検を計画した。

写真-1 FacePL底面のき裂

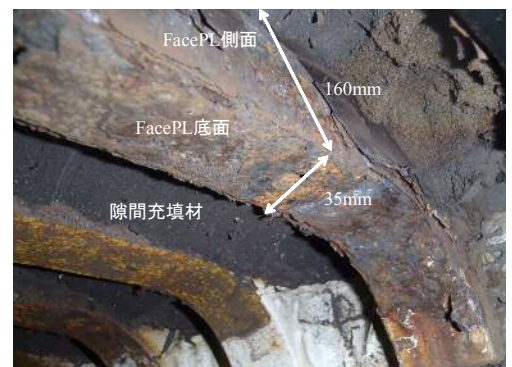
写真-2 FacePL底面腐食状況

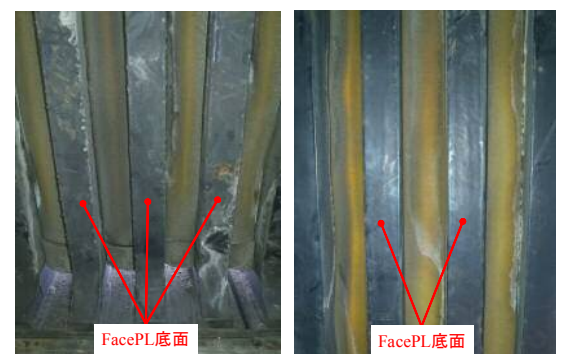
写真-4 に示すように、得られたデジタル画像は、FacePL 底面の状況が観察でき、損傷を判断することと、撮影位置を特定することが可能であった。撮影された画像より、著しい腐食等の損傷は確認されなかったため、調査対象としたフィンガージョイントに異常は生じていないものと判断した。

FacePL 基部付近 FacePL 底面  
写真-4 撮影した画像

本点検の結果、ロボットによるデジタル画像での損傷の確認が有効であったため、この狭隙部については、ロボットを活用し、定期的に腐食状況を確認することが維持管理を進めていく中で有効な手段であると考ええる。
