地震を受けた土構造物に関する研究

東日本旅客鉄道株式会社 正会員 ○成田 紘也

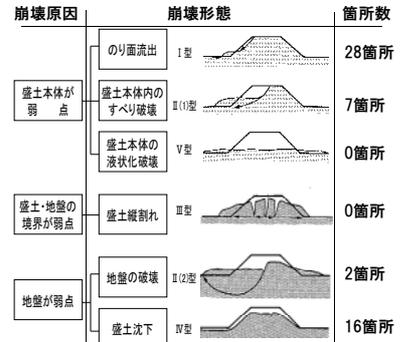
図-1 盛土の崩壊形態の分類

被害を受けた53箇所の盛土被害の特徴を把握するために、既存資料の分析および現地調査により盛土の崩壊形態を分類した。崩壊形態の分類は、盛土崩壊の原因と崩壊形態の関係²⁾をもとにI型～V型に整理した(図-1)。また、これらの被害のうち大規模被害となった被害状況一覧を表-1にまとめた。

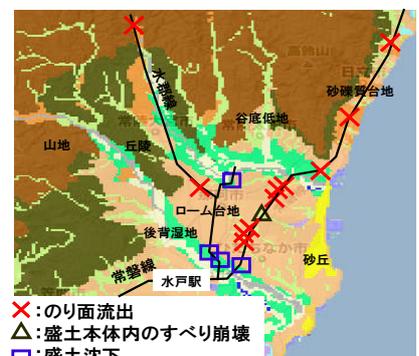
図-2 崩壊分類別分布図の例

被害箇所を崩壊分類別に微地形区分図上にプロットした結果を図-2に示す。盛土沈下や盛土本体内のすべり破壊が後背湿地とローム台地の境界部に位置していることがわかる。また、境界部に位置しない盛土ではのり面流出など軽微な被害が発生している。このような境界部は、不整形地盤である可能性が高く、局所的な地震動の増幅、継続時間の長期化が、これまでの地震被害の分析、地震観測および数値解析から指摘されていることから、被害の要因のひとつと考えられる。

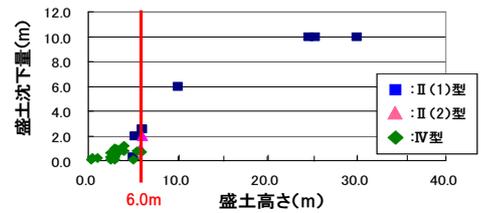
図-3 盛土高さとの盛土沈下量の関係

今回の地震被害を、崩壊形態別に盛土高さとの盛土沈下量の関係で整理した(図-3)。軟弱地盤上の盛土や沢を渡る盛土の盛土高さ 6m 以上の盛土で沈下量が大きく、これまで被害が大きくなると考えられてきた箇所該当する。一方、盛土高さ 6m 未満の被害に着目すると、ほとんどがIV型の盛土沈下被害であることがわかる。これらの盛土では、盛土高さとの沈下量に明確な相関が見られず、一部大きな沈下が発生している。このことから、これまで注目されていなかった高さ 6m 未満の盛土での被害要因を明らかにするために、調査および試験を行った。

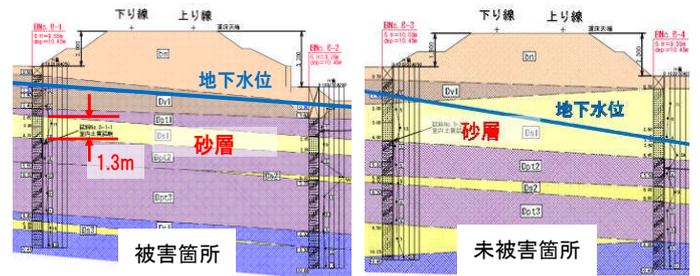
図-5 被害箇所と未被害箇所の地質断面図

ボーリング調査より得られた被害箇所および近傍の未被害箇所の地質断面図を図-5 に示す。地質断面図を比較すると崩壊箇所は未崩壊箇所比べて地下水位が高いことがわかる。また、N 値 5~10 程度の砂層が存在することから、この層が液状化したことにより盛土が沈下した可能性があると考えられる。このため、被害箇所および未被害箇所の 2 箇所から試料を採取し、液状化試験を実施することで崩壊要因を明らかにすることとした。

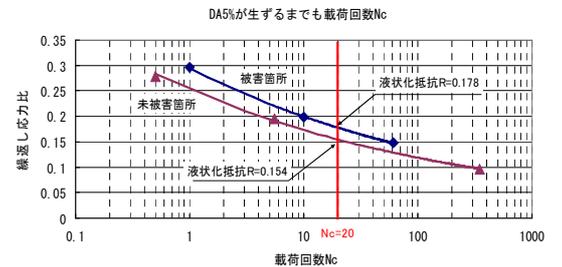
図-6 液状化強度曲線

液状化の再現実験より得られた液状化強度曲線を図-6 に示す。これより両箇所ともに、乾燥密度約 1.2~1.3g/cm³ の再構成試料における液状化抵抗 R₂₀ が 0.178、0.154 の砂質土層が存在することがわかる。このことから、近傍であるにも関わらず、被害盛土と未被害盛土の崩壊要因は地下水位の違いによる砂質土層の飽和状態の違いが影響していると考えられる。
