洗掘被害を受けた橋脚の固有振動数と健全性について

JR 西日本 正会員 ○笠松 大輔 JR 西日本 小寺 信行
 JR 西日本 正会員 坂本 寛章 JR 西日本 正会員 近藤 政弘

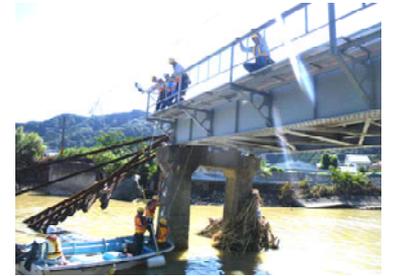
写真-1 衝撃振動試験状況

被害を受けた和歌山県内に架かるA橋りょうは、支間長12.9m(13.306t)を3連有する全長39.28mの橋梁である。高さ8.08mの2本の橋脚はともに河川内にあり、門型ラーメン構造である。また2Pは増水に伴い流失している。衝撃振動試験状況を写真-1に示す。この門型橋脚の下流方側面に3点速度計を貼付し、橋脚天端を重さ約40kgの錘で打撃して得られる振動状態を計測した(図-1)。計測は、被災直後である9/14(A)、河床安定後である10/21(B)、根固め工施工完了後である11/30(C)の3回実施した。また、河床調査結果および復旧過程における上部工の状況を図-2に示す。

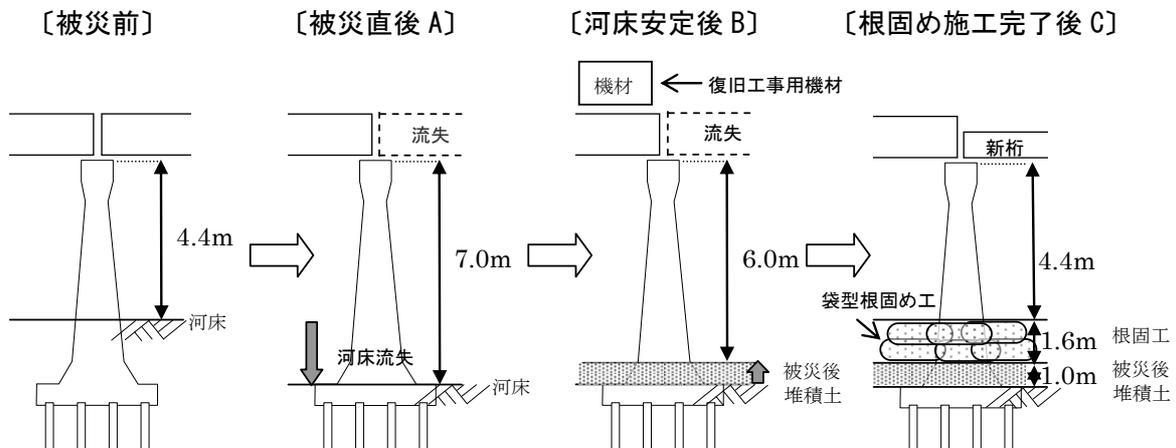
図-2 河床調査結果および復旧過程における上部工の状況

被災直後(A)の固有振動数をH5年測定データと比較すると、固有振動数が著しく低下していることがわかる。これは、河床を形成していた土砂が洗掘作用により約2.6m分流失したことが原因であると考えられる。また各地盤ばね定数が低下していることから、基礎部(河床より下部)の高さが低下しただけでなく、流水や流木等が構造物に衝撃することで河床との界面にゆるみが生じ、地盤剛性が低下したと考えられる。

河床安定後の状況(B)においては被災後に土砂が1m程度堆積していたものの、非常に緩い状態で堆積していると考えられたことから、この部分の地盤ばねを考慮せずに解析を行った結果、実測値に合致した。なお、地盤ばね定数は回復傾向を示したが、これは水害の収束に伴う土砂堆積による上載圧の効果で拘束圧が高まり、地盤剛性が徐々に回復したことが原因と考えられる。

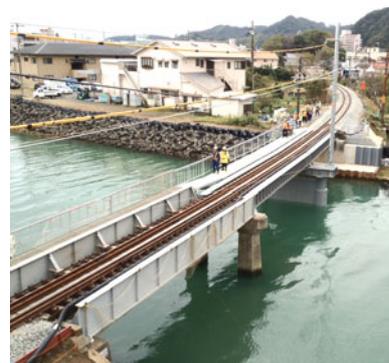
写真-2 復旧状況

根固め工施工(C)による固有振動数の回復は見られなかった。これは今回採用した根固め工が袋型根固め工(かご工)であるためと考えられる。袋型根固め工は今後の洗掘拡大を防止することが主目的であり、コンクリート打設のような支持地盤としての改良効果はない。そのため、固有振動数や地盤ばね定数の改善は生じなかったと考えられる。固有振動数による健全度指標 κ^1 、地盤ばねの健全度評価区分 β_r^2 ともに判定ランクはA2となるものの、今回のように長期的な供用を想定しない場合、効果的な施工であると考え、復旧状況を写真-2に示す。

今回のケースでは、堆積土砂の流失および地盤ばね定数の低下が固有振動数低下の主原因といえる。このようなケースでは、袋型根固め工などで今後の洗掘による河床低下を防止し、段階的な土砂堆積と経年による締め固めでもある程度の機能回復が図れるものと思われる。今後改めて衝撃振動試験を実施し、固有振動数および地盤ばね定数がどのように変化するか引き続き調査を行う。
