## 再変状を生じた RC ラーメン高架橋柱基部の劣化損傷について

JR 東日本 構造技術センター

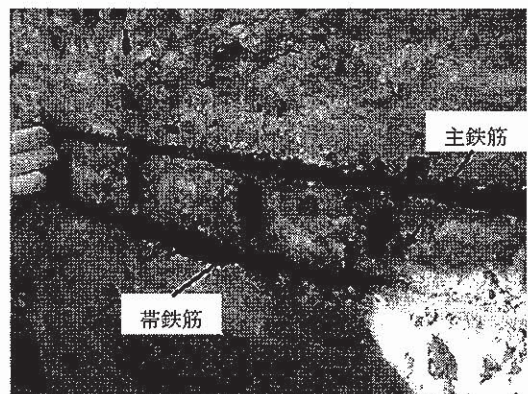
現地および聞き取り調査により現状の状況把握を実施し以下の事項を確認した。写真-1 に浮きが認められたかぶりコンクリートのハツリ後の鉄筋腐食状況を示す。

帯鉄筋は断面欠損を伴うほどの腐食が認められたが主鉄筋は帯鉄筋ほどの断面欠損は生じていない。かぶりコンクリートは特に脆弱な状態とはなっておらず材料劣化は生じていない。前回補修に使用した断面修復材（ポリマーセメントモルタル）の打ち継ぎ面において界面剥離が生じていた。

写真-1 GL 付近 鉄筋腐食状況（はつり後）

補修材の断面修復モルタルの打ち継ぎ界面における剥離は、ハツリ後の劣化部鋼材に最初に塗布する防錆ペースト及び一次断面修復モルタル施工後と次の断面修復モルタル施工までに時間が経過し、乾燥が進行して、ドライアウトが発生、収縮等により打ち継ぎ界面に剥離が生じたものと考えられる。また、補修箇所隣接した未補修部の劣化は、前回の補修において補修部と未補修部で電位差が生じたため、マクロセル腐食が生じたものと考えられる。

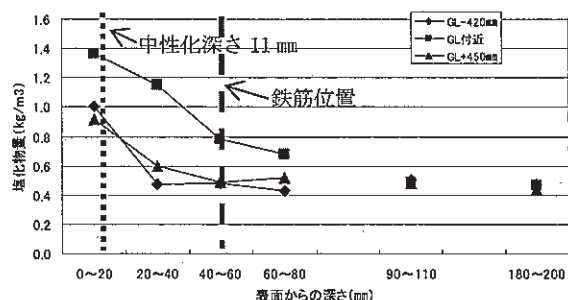
含有塩化物の分析は、JIS A 1154 付属書 1 にしたがって試料を調整し、蛍光 X 線分析装置を用いて分析した。中性化深さの測定は、採取コアにフェノールフタレイン溶液を噴霧し赤色を呈しない範囲とした。図-1、2 に調査結果を示す。その結果、GL 付近の塩化物量が地中部、地表部に比べ高かった。また、コンクリート表面から 90～110 mm、180～200 mm 付近において 0.45 kg/m<sup>3</sup> 前後の内在塩分が含有していることが判った。なお、この傾向は、前回補修時における調査でも確認されている。

劣化箇所の実かぶり厚は 45～47 mm（設計値 50.5 mm）となっており、この深さの GL 付近の含有塩化物量は、柱 1、2 でそれぞれ 0.782 kg/m<sup>3</sup>、0.840 kg/m<sup>3</sup> であり、いわゆる鋼材の腐食発生限界といわれる 1.2 kg/m<sup>3</sup> より低い値である。なお、前回調査において周辺土壤に含まれる塩化物量は最大 1260ppm であったが塩化物の由来は不明である。

図-1 採取位置別塩化物量 (柱 1)

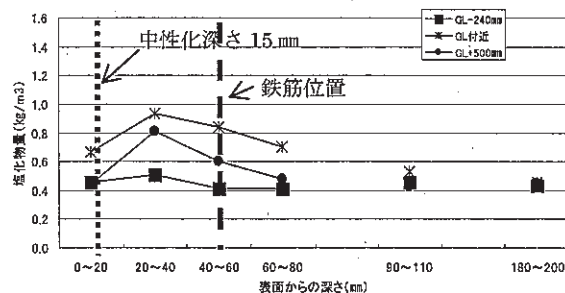
中性化深さは、平均で柱 1 で 11 mm、柱 2 で 15 mm であった。柱 2 では、含有塩化物量のピークが深さ 20～40 mm にあり、中性化の影響が考えられる。

図-2 採取位置別塩化物量 (柱 2)

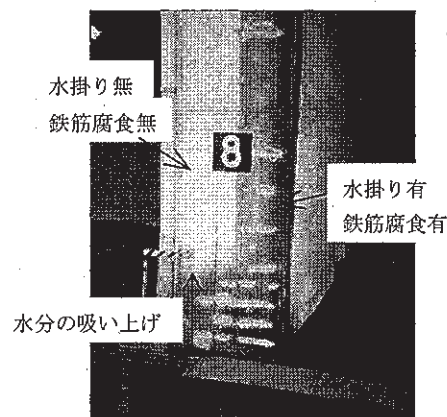
GL 付近の鉄筋位置での塩化物量は、 $1.2 \text{ kg/m}^3$  より低い  $0.8 \text{ kg/m}^3$  程度である。劣化部位が GL 面であり、降雨等により水の供給がある環境であることから水が腐食に影響を与えていると考えられる。写真-2 に水の影響により鋼材が腐食している参考例を示す。これは、コンクリート品質が同等でかぶり厚が同じである条件下において、鋼材の腐食に水の影響が大きいことを示している。特に GL より上の柱基部範囲において柱幅全面に腐食痕が見られる。これは GL 付近でコンクリート中に吸水された水分が毛細管現象によって吸い上げられた範囲と考えられ、この範囲で腐食していることが判る。しかし、再劣化が生じた箇所は断面修復材（断面修復モルタル）で施工されており、通常のコンクリートより吸水性が低く、コンクリート表面からの吸水、吸い上げは考えにくい。よって、地中部において補修箇所以外のところからコンクリートに吸水され、コンクリート内部を經由して水分がコンクリート母材と断面修復材の界面に水が供給されているのではないかと考えられる。さらに、乾湿の繰返しにより、塩分の濃縮や水と酸素が供給され、腐食が促進される環境が形成された

写真-2 水の影響による鉄筋腐食
