# 海岸護岸等の維持管理に関する研究

東日本旅客鉄道株式会社 正会員 〇篠田 和典 東日本旅客鉄道株式会社 正会員 赤上 良博

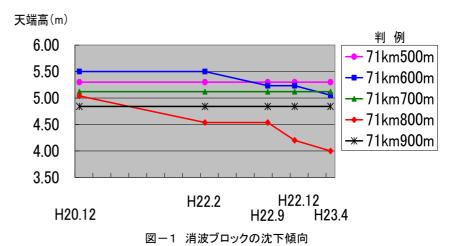
平成 20 年からの観測結果を図-1に示す.これによれば、71km800mで沈下傾向が強い.当該箇所では侵食による海浜変形が生じているとみられることから、当該箇所を中心とした消波ブロックの補充が必要と考えている.
