東海道本線における経年を有する I ビームの健全度評価について

東海旅客鉄道株式会社 静岡土木技術センター 正会員 ○浅野 嘉文
 東海旅客鉄道株式会社 静岡土木技術センター 正会員 青木 成生
 東海旅客鉄道株式会社 静岡土木技術センター 非会員 小野田 政之

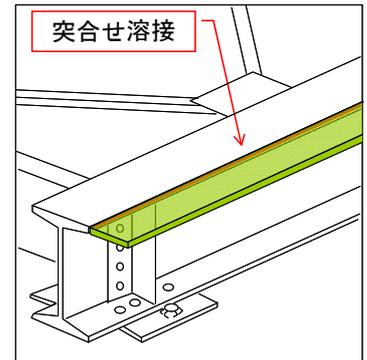
I ビームに発生した変状を整理すると、建設時リベット桁であったものへ溶接により様々な付加を行ったことで、溶接部に疲労き裂が発生していることを確認した。古い鋼材を使用した I ビームへの溶接は弱点になりやすい。また、溶接で後付け加工した一部の桁(図-1)においては、溶接箇所以外にもき裂が発生した事例があり、同様の加工を行った桁については特に注意した。なお、溶接による部材の後付け加工は、昭和 50 年代後半頃に軌道強化の観点で行われたものであり、一般的な溶接補強桁とは目的が異なる。

図-1 溶接で後付け加工した構造

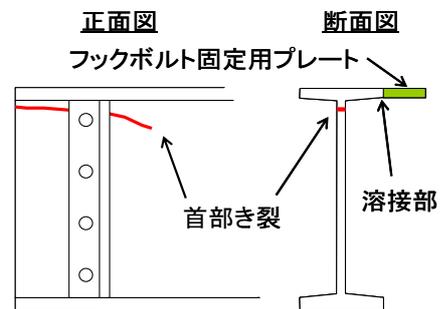
主桁腹板上首部に発生したき裂(図-2)の変状発生原因として、後付け加工したフックボルト固定用プレートに掛かる影響が考えられたため、腹板上首部での実橋応力を測定したところ高い応力が発生していることがわかった。溶接したプレートが、主要部材である主桁上フランジ首部に発生する曲げを助長し、腹板の上首部にき裂を発生させたと考えられる。

図-2 腹板上首部に発生した

溶接部に発生したき裂(図-2)は、端補剛材上端にもき裂が発生していることから、端補剛材上端を支点として溶接部が曲げられ、溶接不良箇所からき裂が発生したと考えられる。この構造は、溶接不良の有無にかかわらず、き裂発生の可能性があったことがわかった。

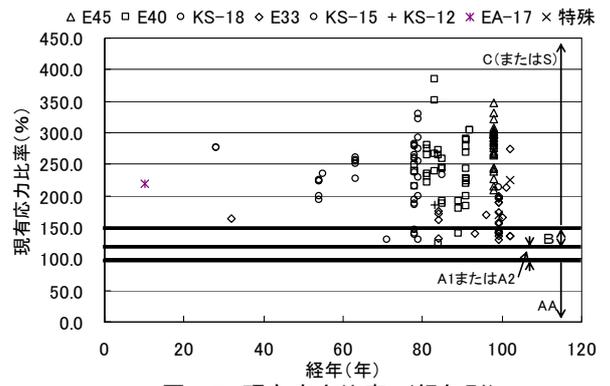
その結果、現有応力比率が 100%以下で AA と判定された桁は一連も無いが、設計荷重 E33 の桁は、全般的に低い値を示すことが分かった。活荷重相当値について、設計荷重 E33 と現在の最大入線荷重である EF-66 機関車を比較したところ、短い支間において、EF-66 機関車は設計荷重 E33 を超えることが確認できた。計算上の発生応力と、検査時に測定した実橋応力(機関車走行時)測定結果を支間別に比較した(図-4)。その結果、実橋応力の測定データは、計算上の応力より小さな値しか発生しておらず、最大入線荷重を実橋測定データに置き換えると、より高い現有応力比率となることが確認できた。

図-3 現有応力比率 (経年別)

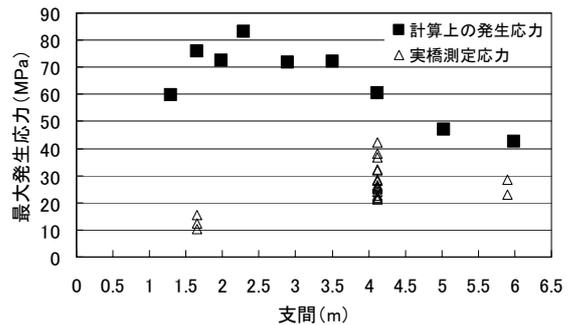
図-4 計算上の応力と実橋測定応力の比較

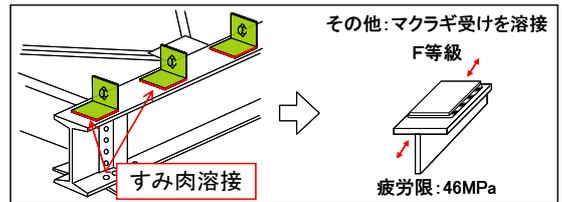
図-5 継手の強度等級

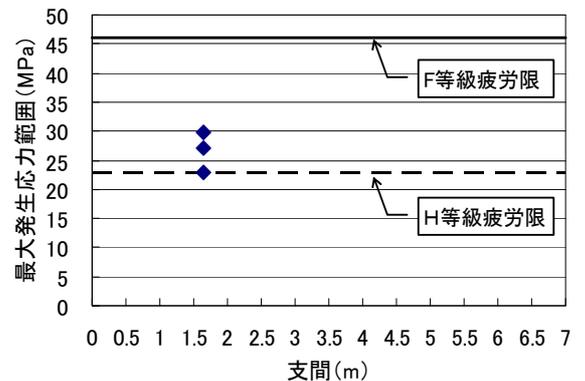
耐疲労性については、溶接部から I ビーム本体に亀裂が入り、I ビーム本体の危険性を脅かすかどうかについて、実橋応力測定データを用いて評価した。評価にあたり I ビームの継手等級について確認した。通常は形鋼の B 等級の適用が考えられるが、実際には溶接で様々な加工が施されているため、それぞれの構造別に継手等級を設定した。その中で最も低い継手はマクラギ受けの構造であり F 等級とした(図-5)。支間中央上フランジで測定した応力の最大応力範囲をグラフにして疲労限の評価を行なった。F 等級の橋りょうは3連あり、現場溶接であることを考慮して仮に2等級下げて評価すると、疲労限を超える応力が発生していることがわかった(図-6)。一方で、溶接加工が無い B 等級の橋りょうは、仮に2等級下げて評価しても、疲労限を超える応力が発生する可能性が低いことが確認できた(図-7)。

図-6 マクラギ受け構造 発生応力範囲

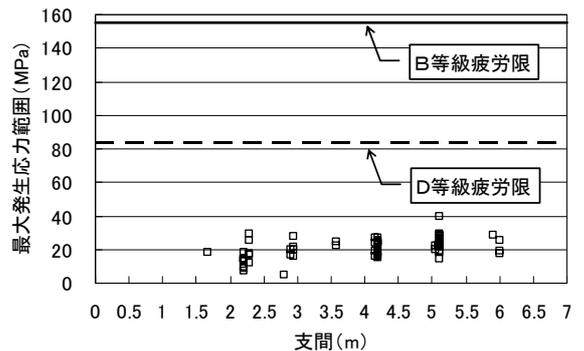
図-7 溶接加工無し 発生応力範囲
