土丹が露出した河川内における鉄道橋の護床工沈下について

東日本旅客鉄道(株) 八王子土木技術センター 正会員 ○佐藤 大輔
 ジェイアール東日本コンサルタンツ(株) 正会員 今井 賢司
 東日本旅客鉄道(株) 八王子土木技術センター 永井 咲
 東日本旅客鉄道(株) 八王子支社 木村 博憲

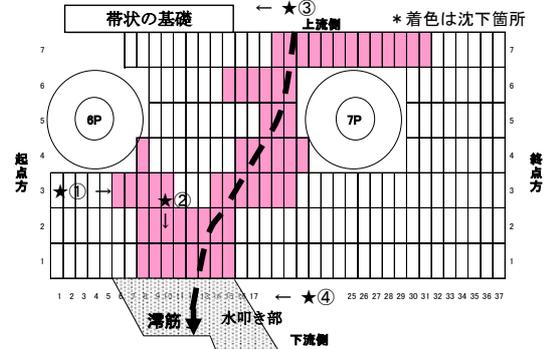
図2 コーケンブロック配置図

6Pおよび7P周辺には護床工としてコーケンブロックが層積み(1層)で敷設されており、それぞれのブロックはシャックルにより連結されている。その下流方には、ブロック天端から下流方の河床へとすりつける形でコンクリート製の水叩きが施工されている(図2)。

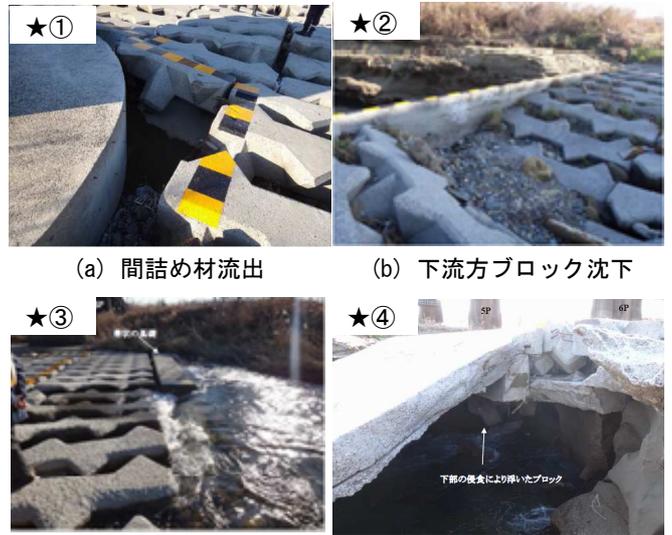
図3 護床工の状況(★No.は図2より撮影箇所を示す)

現在、コーケンブロック間の間詰め材は流出した状態であり(図3(a))、コーケンブロック下部から水叩き下部を通して水が流れている。そのため、河床の土丹は侵食を受け、6P・7P間のコーケンブロックはほぼ全面にわたり沈下・不陸等の変状が発生し、連結金具の破損も見られる(図3(b))。また、特に上流方端部に位置する帯状の基礎が施工されていない7P寄りの位置(図3(c))から、下流方の水叩きが設けられた位置まで

の河床が侵食を受けており、コーケンブロックの変状もその位置に沿っての沈下が著しい。また、水叩き下部の土丹も著しく浸食を受け、床版が浮いた状態となっている(図3(d))。

変状発生の原因には、河床の土丹の露出もあるが、過去の局所的な侵食対策も一因と考えられる。7P 周辺のコーケンブロックは、6P・7P 間に仮の切り回しを実施したうえ、平成8年に新設された。その後、6P・7P 間の河床が局所的に侵食されたため、コーケンブロック・水叩き・帯状の基礎が平成18年度に新設された。しかし、平成21年度の通常全般検査にて護床工沈下が確認された。濡筋に土丹を巻き込む形状で水叩きを新設したため、その土丹が侵食され埋め戻し材の流出、また、上流方の帯状の基礎の延長が足りないこともあり間詰め材の流出、ブロック下部への水の流入に至ったと考えられる。今後は河床の土丹上を直接、水が流れるため一段と洗掘の速度が上がると考えられる。

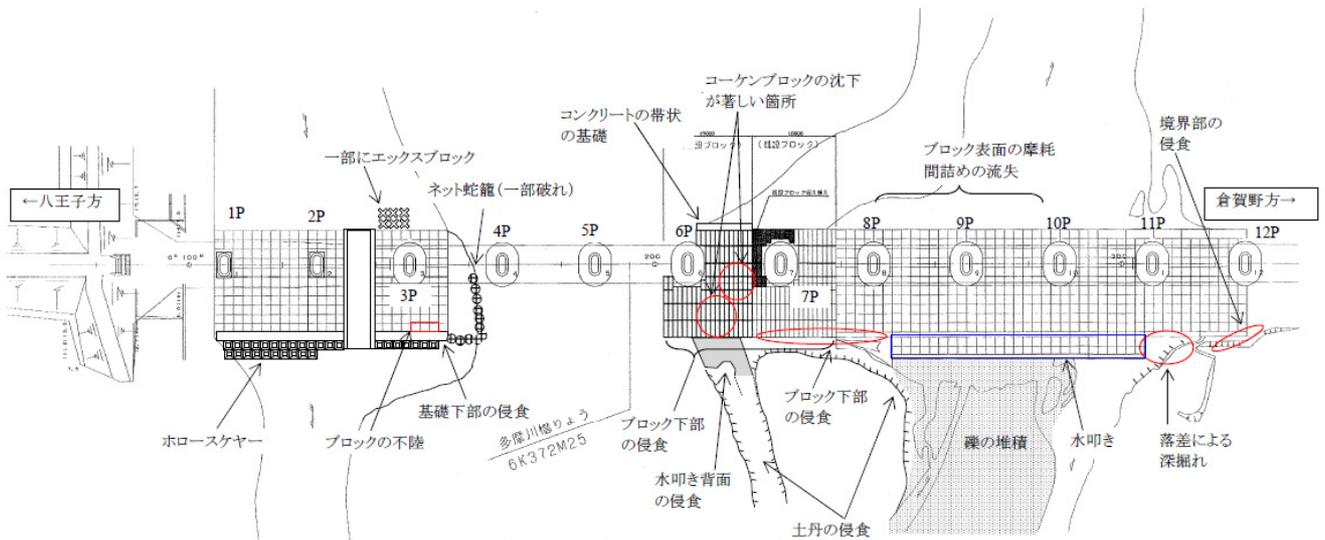
図1 八高線 多摩川橋りょう 変状箇所略図

八高線多摩川橋りょうは多摩川の中流域にあたり、沖積段丘より下位の細長い沖積低地に位置している。沖積低地では三浦層群(以下 土丹)の上部に古多摩川が堆積させた砂層・礫層が覆い、さらにその上を関東ロームが覆っている。多摩川橋りょう周辺の河川は、過去の河床砂利の採取や土砂供給量の減少といった影響により、基盤となっている土丹が露出しており、流下物の影響により削られ侵食が進行している(図1)。本稿では、特に著しい変状が発生した6Pおよび7P周辺の護床工の沈下について報告する。
