水路トンネル上部の地表陥没対策

JR 東日本(株) 信濃川発電所 正会員 ○竹内 洋介 非会員 山本 優、清水 実
 JR 東日本(株) エネルギー管理センター 正会員 小野 桂寿
 ジャイール東日本コンサルタンツ 非会員 大森 満
 鉄建建設株式会社 非会員 田中 利昌

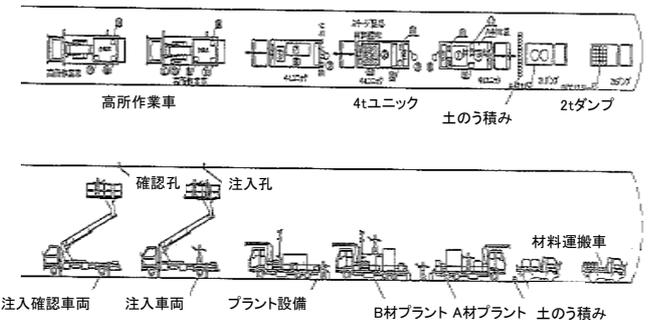
図-4 JETMS注入工編成

また、削孔、注入は水路トンネル②が2班、水路トンネル④が1班で行った。編成の構図を図-4に示す。
