東北地方太平洋沖地震による液状化対策地盤の被災状況

五洋建設(株) 正会員 林 健太郎
 五洋建設(株) 正会員 秋本 哲平

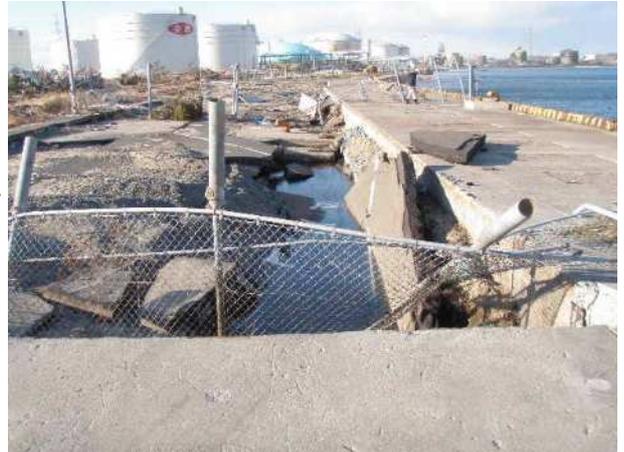
写真-1 隣接する無対策岸壁の背面

本岸壁に隣接する無対策岸壁背面の状況を写真-1 に示す。無対策岸壁は、重力式構造であり、控え組杭式構造である本岸壁とは構造が異なる。したがって、単純な比較はできないが、無対策岸壁背後の地盤は大きく沈下し、岸壁法線は 1.3m 程度前面に変位していた。一方、浸透固化処理工法により改良された本岸壁では、岸壁法線の変位や背後地盤の沈下等は一切見られなかった(写真-2)。

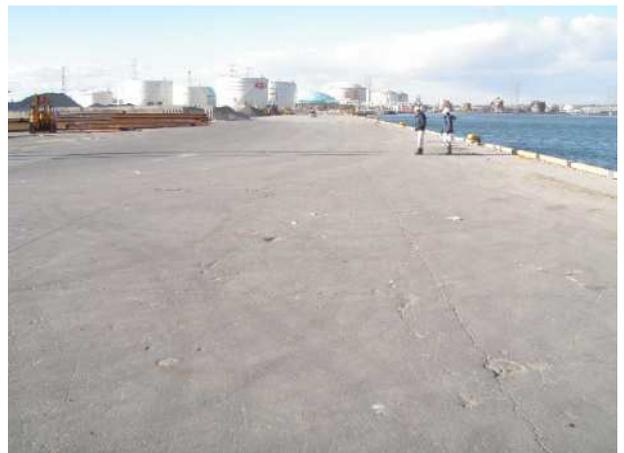
写真-2 改良された岸壁の背面

浸透固化処理工法により改良された岸壁は、無被害であった。そのため、6 日後には緊急物資輸送船の入港が可能となり、震災直後の受け入れ拠点として重要な役割を果たすことができた。また、想定以上の地震動に対しても効果を発揮していることから、浸透固化処理工法は、粘り強い地盤改良工法であると考えられる。

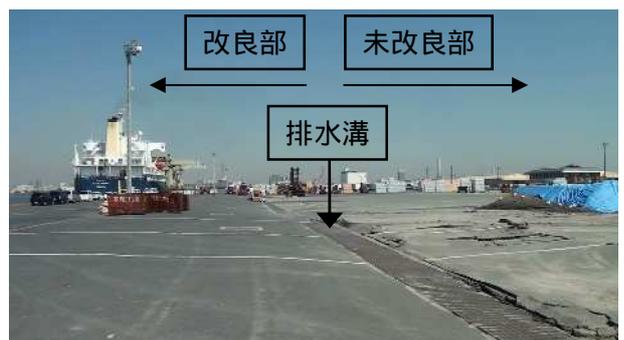
写真-3 木材埠頭岸壁の背面

本岸壁背面の状況を写真-3 に示す。写真左側が海、右側が陸となっており、排水溝を堺に左側が DEEP 工法改良部、右側が未改良部となっている。排水溝右側の未改良部では、地盤沈下等による舗装の亀裂や噴砂の跡がみられ、液状化が発生したものと考えられる。一方、排水溝左側の DEPP 工法による改良を実施した範囲では、舗装の変状等は一切見られなかった。

DEEP 工法により改良された地盤は、無被害であった。隣接する無対策エリアでは、液状化現象の痕跡が確認されたことから、DEEP 工法が液状化対策として有効であることが確認できた。
