# 東北地方太平洋沖地震で発生した成田線の液状化被害について

| 東日本旅客鉄道株式会社 | 正会員 | ○木下潤一郎 |

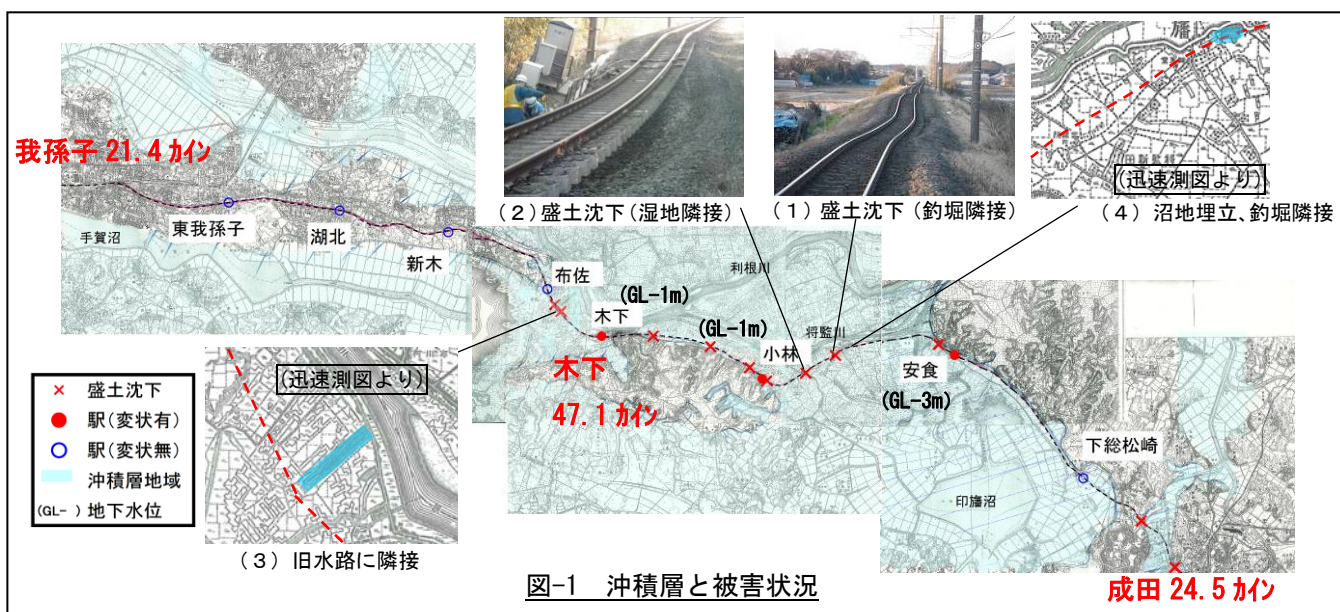
成田線は主に沖積層地域に位置しており、周辺では液状化による家屋崩壊等の被害が報告されていることから、盛土沈下についても液状化が原因であると考え、沖積層地域および周辺地下水位について調査した(図-1)。その結果盛土沈下の発生箇所はいずれも沖積層地域で地下水位が高いことが確認された。

また、特に盛土の沈下量が大きかった 2 箇所(図-1(1)(2))については、湿地や釣堀といった水辺に隣接している区間であり、このことが被害を大きくした原因のひとつであると考えられる。そこで、現在、水辺に隣接した盛土以外にも、池や水路などを埋め立てた場所も地下水位が高く液状化の危険性が高いと推定し、鉄道敷設前の明治 17 年に明治政府が陸軍に作成させた迅速測図と現在の地形図を重ねあわせた結果、旧河道を埋め立てた箇所に隣接した盛土(図-1(3))と、沼地を埋め立てて構築した盛土で、現在、釣堀に隣接している箇所(図-1(4))を確認した。

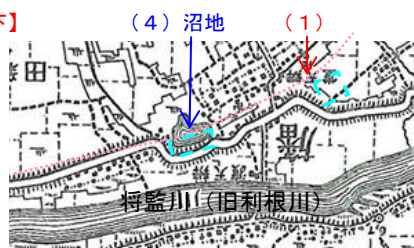
図-2 災害発生前の航空写真

##### (4) 旧沼地埋立【変状無】 (1) 釣堀【盛土沈下】

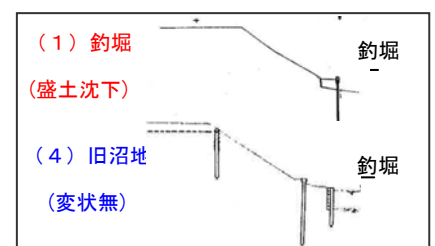
図-3 鉄道敷設前の迅速測図

沼地の一部を埋立て鉄道敷設した箇所であり、現在は沼地の一部が線路左側に釣堀として残っている。盛土高さは 4m、のり尻と釣堀の間には、高さ 3m の鉄筋コンクリート製土留壁が設置されている。盛土沈下量が大きかった「(1) 釣堀」と同様の条件であるが、沈下が発生しなかったのは、木製の護岸に加えて根入れが 3m の鉄筋コンクリート製土留壁があることや、軌道の両側に配置された長さ 2m の杭の効果と推定される。
