東日本大震災の津波で被災した工場護岸の被害と復旧

太平洋セメント(株) 宮崎 武史
 太平洋セメント(株) 永嶋 基治
 清水建設(株) 正会員 千馬 卓也
 清水建設(株) 正会員 ○波多野正邦
 東亜建設工業(株) 正会員 十文字利道

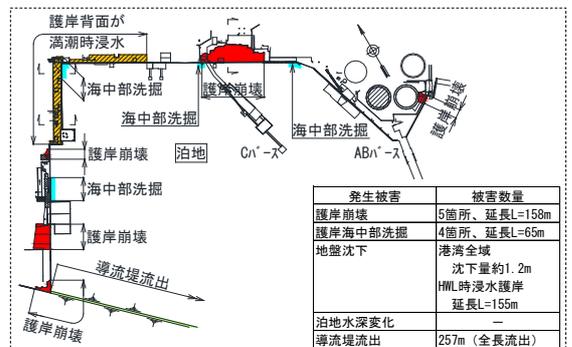
図-2 工場内平面図と主な被害状況

図-2に主な被害状況を示す。工場内の護岸は石積式護岸であり、昭和10年代に造られた。延長約750mの石積式護岸のうち、約158mで護岸と基礎捨石マウンドの両方が流出した(写真-1)。また、延長約65mで、石積擁壁部分は残ったが石積擁壁直下の基礎捨石マウンドが流出する崩壊が発生し、石積直下の水深5.0mの位置に空洞が発生した(図-5)。さらに、護岸崩壊に伴い、背面にある機器の基礎直下が洗掘され、機器が基礎を含めて宙づり状態になるものが発生した(写真-2)。

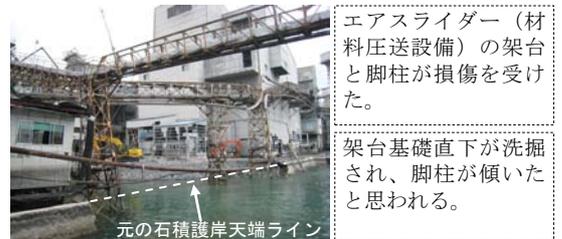
護岸ができてから70年以上経過しており、この間に多くの地震が発生しても石積式護岸はほぼ健全な状態を保持していたことから、これらの崩壊は全て津波によるものと考えられる。これらの護岸崩壊により工場の稼働が不能となったことはもとより、工場内の通路が分断され車両の通行などに支障が出た。

写真-1 石積式護岸の崩壊状況

石積と捨石マウンドの両方が流出した護岸は、重力式の護岸として復旧した(図-4)。上部コンクリート打設時の潮位による施工の支障を最小限に抑えるため、上部基礎捨石マウンドをDL+1.0mの高さまで造成し、その上に上部コンクリートを構築した。護岸崩壊部では、地盤沈下した状態でも崩壊部護岸背面の地盤高さが通常の満潮位より高いため、上部コンクリートの天端高さは既存の護岸背面地盤高さに合わせた。

施工手順としては、最初に護岸近傍で損傷した設備機器を撤去し、陸側から碎石を巻きだして埋戻しを行うことにより、応急処置として復旧工事車両等の通路を確保した。その後、海側から 150~300kg の捨石を投入して護岸基礎を造成し、その上に現場打設で上部コンクリートを打設した(図-4)。

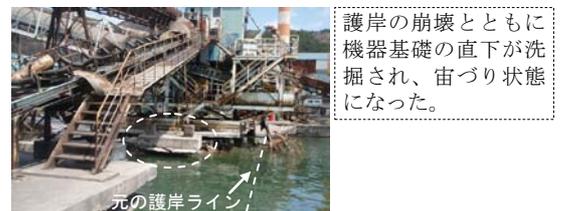
写真-2 護岸の崩壊と機器基礎直下の洗掘

また、護岸崩壊により宙づりになった機器基礎下部は、流動性の高いエアモルタルを使用して充填した。

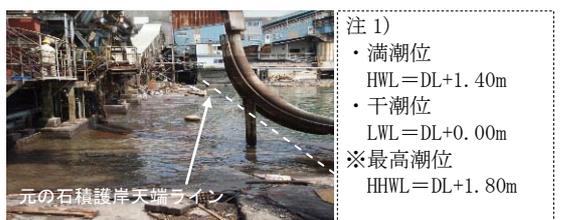
震災では広域的に地盤沈下が発生した。潮位の変動計測から設定した工事基準面(DL)に基き水準測量を実施した結果、工場内の地盤沈下量を約1.2mと推定した。これにより、延長約155mの護岸背面が通常の満潮位^{注1)}で浸水する状況となり、さらに護岸背面に設置されている設備機器の架台下部が満潮時に没水し、機器の稼働に支障が出るものとなった(写真-3)。

写真-3 護岸背後の浸水状況

地盤沈下して通常の満潮位(DL+1.40m)で浸水する状況となった護岸背面は、地盤の嵩上げを行った。嵩上げ高さは周囲への摺付と設備機器架台下部への支障に配慮してDL+1.80mとした。また、護岸背面にある設備機器への越波の影響を抑制するため、護岸背面を嵩上げた範囲の既設石積み護岸上に防潮壁を設置した。防潮壁の天端高は設計波高(H_{1/3}=0.8m)に基き、許容越波量を満足する高さとして設定した。(図-6)。

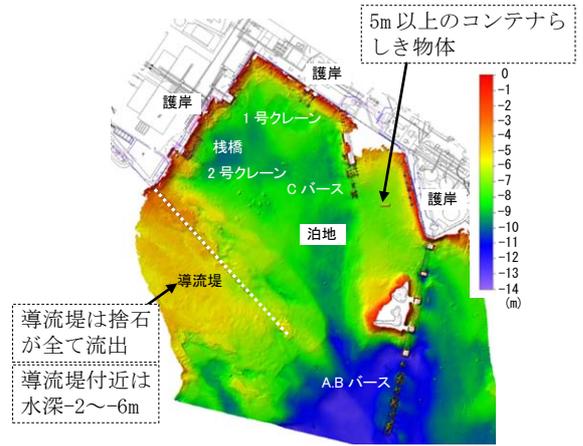
図-3 深浅測量結果図(震災後の水深)

図-3 に深浅測量結果を示す。震災前には海面から突出していた延長 257m の捨石式導流堤は全て流出した。図-3 の導流堤があった場所付近は水深が-2m~-6m となっているので、津波により捨石が全て流出し、周辺の海面下に広く散乱したものである。また泊地内の海底面上には、津波で漂着したと考えられる 5m 以上のコンテナらしき物体や 1.5m~2m 程度の盛り上がりが多く見られた。

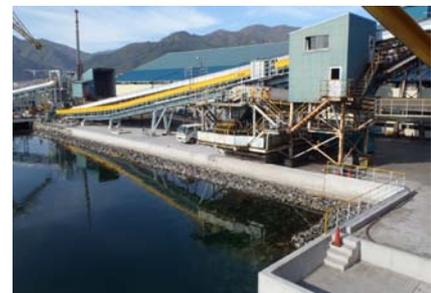
写真-3 復旧後の護岸

地震と津波により甚大な被害を受けた護岸構造物の復旧工事であったが、関係各者の多大なご努力により短い時間で復旧することができた(写真-3)。また、これらの港湾施設の復旧と並行して、工場建屋等の建築復旧工事、機械や電気設備等の復旧工事が行われ、平成23年11月には、2系統ある生産ラインの内、1系統が復旧し、同年12月からセメントの出荷を再開している。また、残る1系統についても平成24年6月中を目途に復旧すべく取り組んでおり、今後とも、セメントという建設資材の供給を通じて被災地復興に貢献していく所存である。
