## 重力式係船岸増深のための基礎構造に関する研究(その1)―捨石マウンドの現地調査―

| 日本埋立浚渫協会 | 正会員 | ○合田 和哉 | 非会員 | 寺内 潔 |
| 港湾空港技術研究所 | 正会員 | 菊池 喜昭 | 非会員 | 平井 壮 |

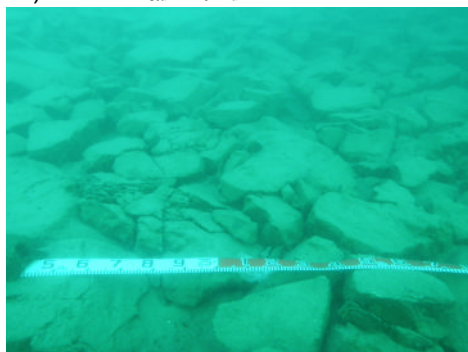
a)ケーソン撤去直後

(1)ケーソン直下のマウンド状況 ケーソン撤去の翌日にケーソン撤去箇所のマウンド状況を調査した。ケーソン直下および根固めブロック撤去箇所は、写-1 a)に示すように表面付着物や土砂の堆積は見られなかった。これに対して根固消波ブロック(トリバー)撤去箇所は土砂および貝類の付着が見られた。一方、ケーソン撤去箇所は捨石マウンド、現地調査、付着物、土砂堆積、固化改良、増深

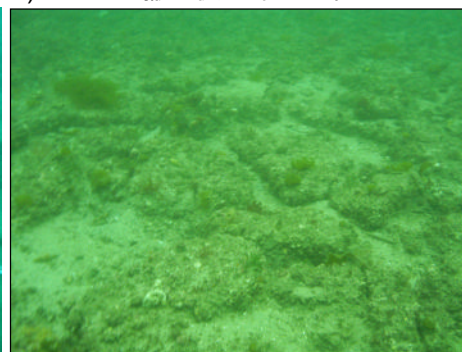
b)ケーソン撤去後2年以上経過

去済み範囲は、捨石全面に貝類の付着が見られ、所々海藻も見られた。捨石表面の間隙は土砂が詰まった状態にあり、間隙の土砂に鉄筋を貫入させても土砂の抜け出しが見られなかったことから、ある程度内部まで土砂が詰まっている状態であると考えられる。ケーソン撤去後の経過時間でみると、10ヶ月经過した区間では土砂の堆積が見られ、1年7ヶ月经過した区間では一部フジツボ等の付着が、2年1ヶ月经過した区間では全面に貝類が付着し、所々海藻が見られた(写-1b)。

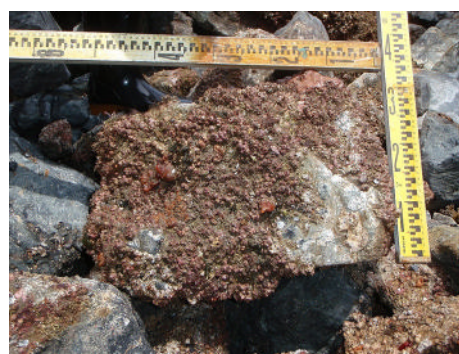
(2)付着物の状況 捨石撤去開始時より、ガットバージ船上に乗り込み、揚船した捨石表面の状況を目視調査した。写-2に捨石表面の付着物の状況を示しているが、上層部はフジツボ等の貝類や海藻類の付着が見られるが、各捨石における付着域の境界が明確であり、捨石の片面に付着している状況であった。これに対して、中層部は、一部に土砂の付着が見られたが、貝類や海藻類の付着は見られなかった。よって、貝類や海藻類の付着は捨石マウンド表面に限られるものと考えられる。

a)上層部(表面にフジツボ等付着)

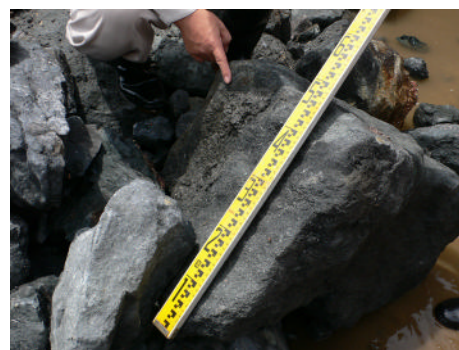
b)中層部(土砂一部付着、他の付着物なし)

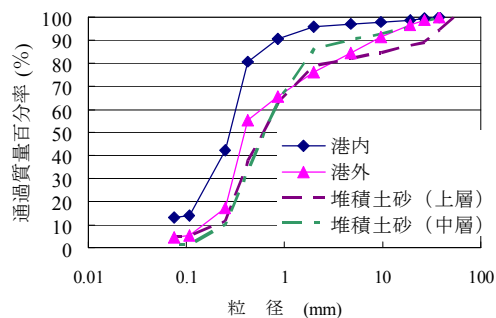
図-4 堆積土砂の粒度分布

(3)マウンド内部の土砂の堆積 捨石掘削撤去の翌日に、潜水土によるマウンド内部調査を実施した。掘削面は捨石天端から1.5m~2.0m程度まで掘り下げられており、掘削時に乱された捨石が軟らかい砂で覆われている状況であった。掘削の影響が少ないと思われる斜面部において、捨石間隙部に鉄筋挿入をおこなったが、砂の抜け出し等の現象が見られなかったことから、捨石内部は土砂が堆積していた可能性が高い。なお、堆積土砂の粒度分布を調べた結果、港内、港外に堆積する土砂と同様な粒度分布(図-4)であったことから漂砂によって港外側から運ばれ・堆積したものであると考えられる。
