## 泥炭掘削時における土砂崩壊災害事例について

(独) 労働安全衛生総合研究所 正会員 ○豊澤 康男  
 (独) 労働安全衛生総合研究所 正会員 伊藤 和也  
 (独) 労働安全衛生総合研究所 正会員 玉手 聡

泥炭地において管水路を敷設するための掘削工事中に土砂崩壊災害が発生し、作業員3名が死亡した労働災害について、災害原因等の検討を行ったので、その概要について報告する。

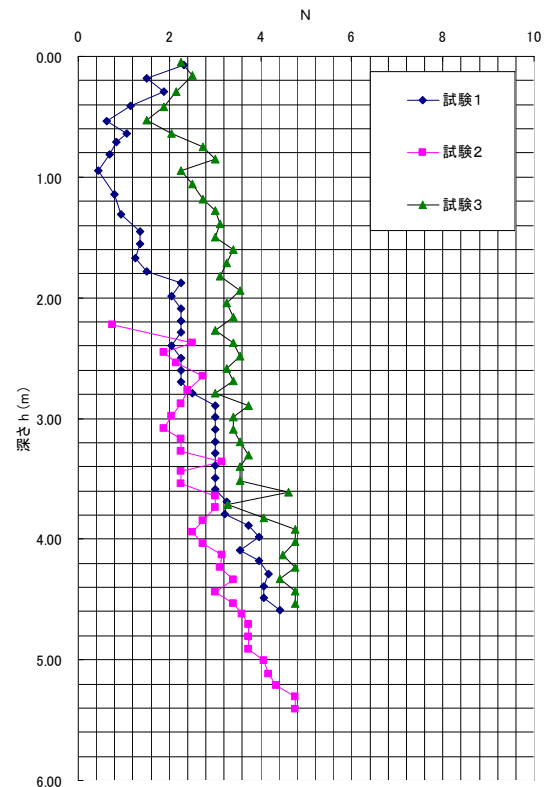
図-1 現地地盤の調査結果  
 (動的コーン貫入試験結果をN値に換算)

簡易動的コーン貫入試験結果をN値に換算したものを図-1に示す。測定位置は、試験1（崩壊箇所から約1m離れた法肩）と試験2（崩壊箇所内部の救出の際に掘られた部分）は崩壊が起こった法肩側であり、試験3は崩壊しなかった側の法肩である。なお、図の縦軸の深さは、現地の地表面の高さを0mとしている。

3ヶ所の試験箇所とも、N値は約4以下であり、軟弱な地盤であることがわかる。3ヶ所の地盤強度を較べると、試験3（崩壊しなかった側）が若干ではあるが地盤強度が高く、試験2（崩壊部：救出箇所）が最も地

盤強度が低いことがわかる。掘削部の両側では、地盤強度分布が異なっており、均一な地盤でなかった可能性がある。なお、間隙水圧の影響から軟弱地盤には動的試験は必ずしも適した試験ではないが、異なった位置での地盤強度の比較やおおよその強度分布を知るのには十分であると考えられる。

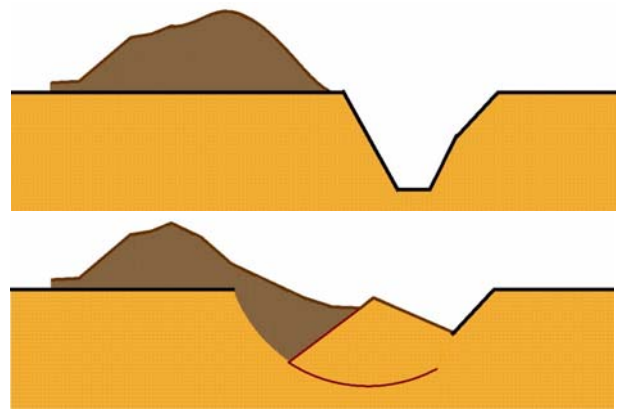
図-2 崩壊の機序推定図

1. 土を積み上げたため、その重量が崩壊要因となっていたところにおいて、そのすぐわきを掘削したことによる側方応力の解放による崩壊要因の両者が合わさり、崩壊が引き起こされたと考えられる。すなわち、押さえとなっていた部分を掘削したことにより「すべり面に働くせん断力」が減少し、「積み上げられていた土砂の重量と土塊重量による起動力」がそれを上回ったことから、地盤が変位し、土砂の重量が釣り合うところまで動いたと考えられる。なお、当該崩壊現象の推定図(円弧すべりを仮定)を略図で図解すると図-2のようになる。
2. 施工者が発注時に示された計画よりも土砂を積み上げたにもかかわらず、計測結果を用いた安定計算が行われておらず、安全な施工管理も行われていなかった。
3. 発注者においても計測結果を用いた安定計算が行われていなかった。また、当初計画以上に土砂を積み置きした場合、危険性が増すことが施工者に十分には伝わっていなかったと考えられること。

1. 地盤強度の計測結果に基づき、仮設時の安定計算を行い、それに基づく施工を行うこと。
2. 泥炭のように軟弱な地盤においては、円弧すべりなどの崩壊が発生する危険性が高いことを十分に認識したうえで施工管理を行うこと。
3. 法肩に土砂等の重量物を出来るだけ置かないようにすること。やむを得ない場合は、安定計算を行ったうえで積み上げる土砂の量や位置を決定し、施工管理を行うこと。
