山間線区における空転滑走に関する研究

東日本旅客鉄道株式会社 正会員 ○菅原 衛

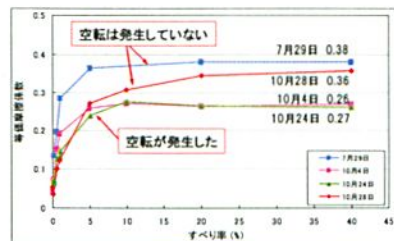
図3 摩擦係数の推移(47k282m付近)

図3の結果により、次第にレール表面が黒い皮膜のようなものに覆われるにつれて摩擦係数は低下していくが、10月28日のようにレール表面が乾燥し付着物が強固に付着した状態であれば、摩擦係数は比較的高いことがわかった。さらに図4より、そのような10月28日のレール表面に水を加えて湿潤状態にすると、ペースト状の質感に変化し、摩擦係数も大きく低下することもわかった。

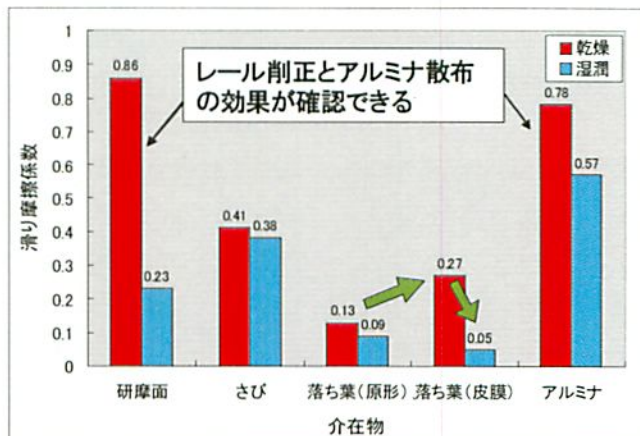
図7 介在物ごとの滑り摩擦係数(乾燥・湿潤)

図7の結果により、乾燥状態については落ち葉の原形を留めた状態より皮膜になった状態の方が摩擦係数が高く、山田線の現場と同じ結果を得ることができた。

また、レールを研磨することとアルミナの摩擦係数を高める効果が確認できたとともに、落ち葉の有無に限らず、すべての条件において乾燥状態より湿潤状態の方が摩擦係数は低下することがわかった。
