## 接着絶縁レール用継目板の探傷方法の検証

西日本旅客鉄道（株） 正会員 ○庄野 真也  
西日本旅客鉄道（株） 正会員 筒井 俊幸  
（株） レールテック 永吉 正樹

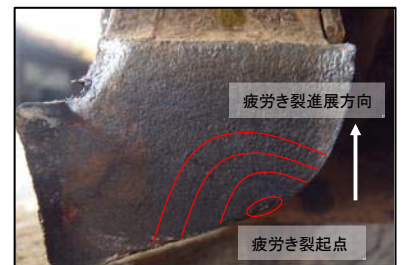
図 1 折損継目板の破断面

接着絶縁レール継目板の損傷は、レールと継目板間の接着材が継目板側で部分的に剥離し、雨水等の影響により継目板裏側底部に形成された腐食孔を起点として疲労き裂が発生し、繰返し荷重によりき裂が進展、折損に至ることが報告されている<sup>1)2)</sup>。図 1 に示す折損継目板の破断面から、疲労き裂は、継目板底部から上方向に進展する損傷形態をとっていることが分かる。

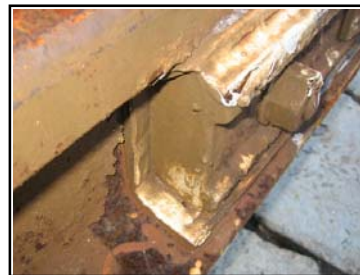
図 2 継目板の設置状態

2.1 項より、継目板のき裂は、継目板の裏側に存在するため、き裂の発生を外観で確認することができない。そこで、超音波による探傷を前提とし、き裂の進展方向が継目板に対して鉛直方向に進展することから、継目板の端部から超音波を垂直に入射する探傷方法が紹介されている<sup>1)</sup>。しかしながら、この探傷方法により検証を行ったところ、き裂深さが 5mm 程度であれば検知できるものの、それより浅いき裂については検知が困難であった。また、図 2 に示すように、継目板がレールに取付けられた状態で探傷することとなるため、探傷面の研磨作業等が困難であった。それらを考慮し、図 3 に示すように、超音波の入射面を継目板底部側面として検証を進めることとした。

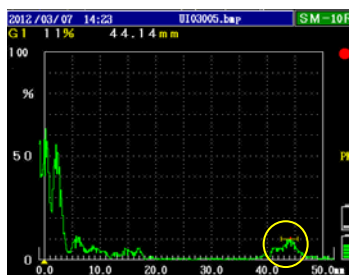
図6 2mmの検知エコー

斜角探触子(45°、70°)を用いた検証結果画像の一部を図6、図7に示す。図6は、45°探触子を用いて深さ2mmの浅いスリット傷を探索した画面であり、微弱であるが傷エコーを検知できた。ただし、図7に示すように、ボルト穴に反射した超音波を受信し、類似エコーとして表示された。なお、70°探触子では、受信エコーを表示せず、スリット傷を検知できなかった。

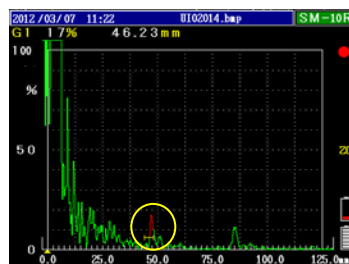
図8 2mmの検知エコー

レール頭側部の透過二探触子法に使用している回転シュー型斜角探触子(45°)を用いた検証結果画像の一部を図8、図9に示す。図8は、深さ2mmの浅いスリット傷の探索画面であり、傷エコーを検知できた。しかしながら、図9に示すように、3.1項(1)と同様にボルト穴による類似エコーが表示された。

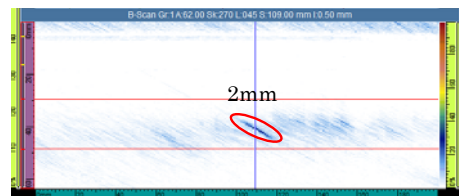
図12 設定変更後の探傷画面

次に、実際のき裂検知では、微細な腐食孔の影響を受けることとなるため、使用済み接着絶縁レール継目板の腐食面に、スリット傷を加工し、再検証を行った。その結果、図11に示すように、き裂の判別が困難となった。そこで、屈折角度の角度成分を5°毎変更し、スリット傷と腐食孔のエコーの検出領域を確認し、屈折角度の設定を55°~70°とした。また、校正時の感度を6dB下げると、図12に示すようにスリット傷が顕著に検出できた。ただし、本検証では、き裂の深さについて判断はできなかった。
