分岐器トングレール乗り移り部の損傷に関する一考察

東海旅客鉄道株式会社 正会員 ○北田 悟
東海旅客鉄道株式会社 正会員 渡邊 康人

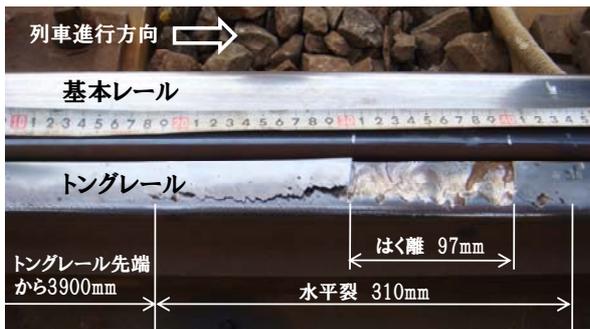
写真-1がはく離した状態である。当該分岐器は、60kgレールの16番片開きで対向から基準線側に列車が多く進入する分岐器であり、損傷したのは基準線側のトングレールであった。損傷はトングレール先端より3,900mmの位置から310mmにわたって水平裂が発生し

ており、そのうちはく離したのは97mmであった。

分岐器検査時に、水平裂は確認されていなかったが、初期のシェリングが確認されていたことから、シェリングの内部水平裂がFC側に進行し、はく離に至ったと推定される。また、損傷したトングレールは、敷設から13年が経過し、累積通トンが4億トンに達していた影響から上反りしていたため、写真-2のように基本レールよりも頭頂面が高くなり、転動荷重が増大したことが起因していると考えられる。

写真-1 トングレール損傷状態

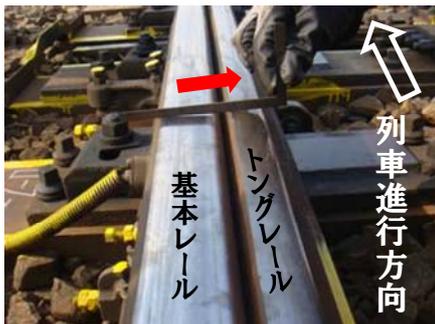
写真-2 トングレールの上反り

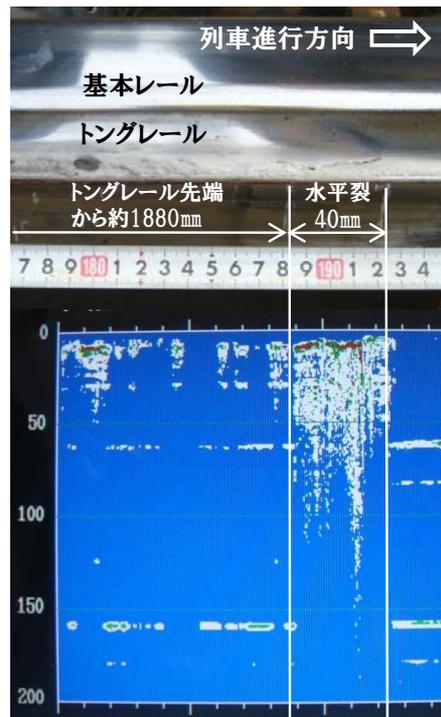
可搬式レール探傷器により探傷(B スコープ 0°)した結果、最大で長さ40mmの水平裂がトング先端から1,880mmの位置に発生していることがわかった(写真-3)。また、水平裂はFC側には進行していないが、GC側に進行しレール頭頂面に到達していた。

シェリングが発生したトングレールは、頭頂面高さは静的に基本レールと同じであったが、列車通過時にバタつきがあり転動荷重が増大したことが起因していると考えられる。トングレールがバタつく原因として

写真-3 水平裂と探傷結果

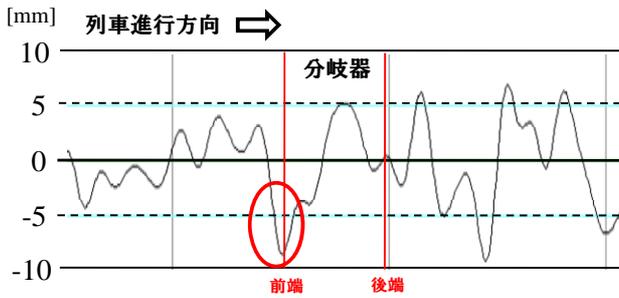
図-1 分岐器前後の軌道チャート(高低)

は、図-1のように分岐器前端において基本レールに高低狂いがあり、列車通過時に基本レールが沈下することによって相対的にトングレールが高くなったと考えられる。

分岐器内および分岐器前後の軌道狂いに着目し、基本レールに高低狂いがある等の理由で、列車通過時にトングレールがバタついているときは速やかに軌道整備を行う。

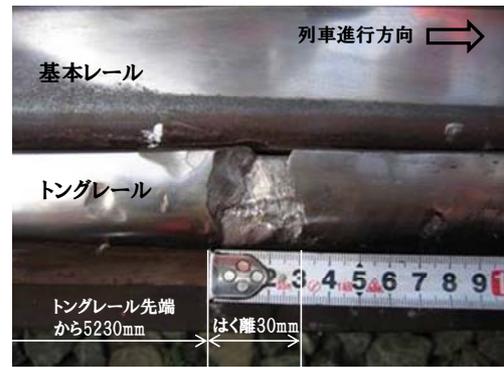
写真-4 トングレール損傷状態

写真-4がはく離の状態である。この分岐器(16番)も前述した2事例と同じように対向から基準線側に列車が多く進入する分岐器であり、損傷したのは基準線側のトングレールであった。損傷は、トングレール先端から5,230mmの位置で長さ30mmにわたってはく離していた。

原因は、分岐器の整備不良によりトングレールが小返り、基本レールよりトングレールがわずかに高く、FC側にフローが出来て、フローの下部や断面変化部に発生した複数の水平裂がGC側に進行し、はく離に至ったと推定される。

トングレールにきしみ傷が発生しているものは要注意と認識し管理するとともに、トングレールの上反りにより基本レールとトングレールの頭頂面高さに差が生じていないか、控え棒の張り過ぎによりトングレール

ルが小返っていないかを確認し、必要な整備および計画的な更新を行う。
