## 東海道新幹線における砕石流れ対策の検討と実施

東海旅客鉄道(株) 正会員 ○浦川 文寛  
山本 貴之

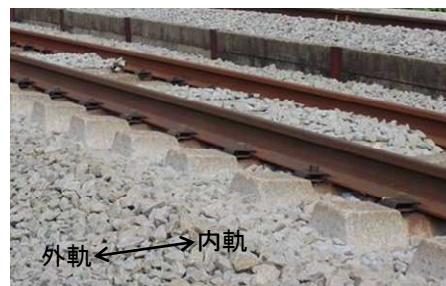
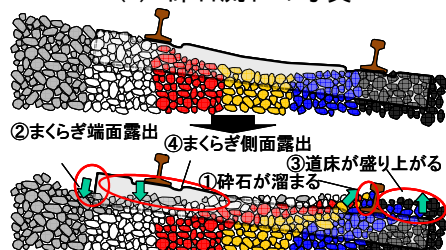
図1 砕石流れ

東海道新幹線の急曲線区間では、図1のように列車通過時の振動により、バラストが外軌側から内軌側に移動する現象（以下「砕石流れ」）が一部で見られ、これが、①内軌レール GC 側に砕石が溜まる⇒バラスト踏み傷の発生、②まくらぎ外軌側の端面の露出⇒道床横抵抗力の低下、③内軌 FC 側の道床が盛り上がる⇒建築限界を支障、④まくらぎ外軌側の側面の露出⇒道床縦抵抗力の低下につながる可能性がある。そのため、砕石流れの定期的な監視と補修が必須であり、多い箇所では月に1回以上の頻度で補修を行うなど、多大な労力を要している。

(a) 砕石流れの写真

(b) 砕石流れの概要図

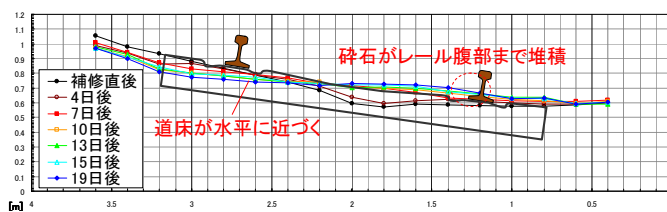
図2 砕石流れ箇所での道床断面形状の変化

対策工の実施の前に砕石流れが頻発する箇所にて、無対策での道床断面形状を定期的に測定した結果（図2）、補修から19日後には砕石がレール腹部まで堆積し、再補修が必要となること、道床の断面形状は、砕石が外軌側から内軌側に流れて水平に近づくように変化すること、また水平に近づくにつれ形状の変化が緩やかになることが分かった。これより、最終的に道床は水平な形で安定すると考え、図3のように軌道内にバラスト止め壁を設置して、道床が水平になっても軌道に前述の問題が生じないように、階段状に道床を安定させることを、対策工の方針に定めた。

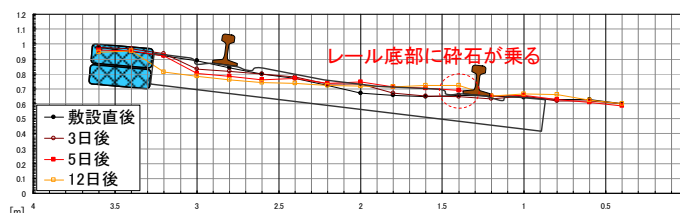
図5 対策1の断面形状測定結果

敷設直後から12日後までの道床断面形状の変化を図5に示すが、敷設12日後でもジオテキバッグを敷

設した外軌まくらぎ外側では道床断面を維持しており、1 段の階段状で概ね安定させることが出来た。これにより、軌間内の碎石が流れ、内軌レール底部に碎石が乗り上げる程度まで流れが進行するものの（図 5）、まくらぎ外側からの碎石の流入が止まったため、隣接の無対策区間と比較して内軌側に溜まる碎石が少なくなった（図 6）。

対策1の仕様は図4のとおりで、ジオテキバッグをまくらぎ外軌側の端面に2段積み重ね、まくらぎ端面の露出を防ぐとともに、外側からの砕石の流入を止めて1段の階段状（図4中の点線）に安定させることを目的とした工法である。

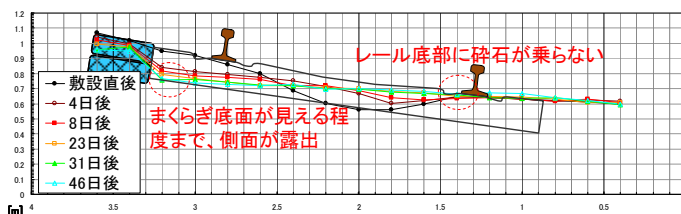
図 8 対策 2 の断面形状測定結果

敷設直後から 46 日後までの道床断面形状の変化を図 8 に示す。図 8 より、46 日後でも内軌レールに碎石は乗り上がらなかったが、軌間内のバラストを減らした分、外軌側に溜まるバラストも減少したため、まくらぎ外軌側の側面の露出が増加した。

対策 1 と同様に、ジオテキバッグをまくらぎ外軌側の端面に配置し、さらに軌間内のバラスト量を少なくした（図 7）。この工法は、対策 1 の結果を受け、軌間内のバラストの量を少なくし、内軌側に溜まるバラストを減らすことを目的としたものである。

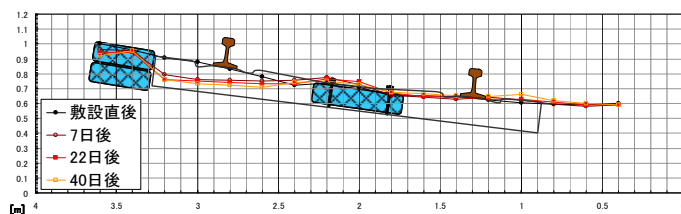
図 10 対策 3 の断面形状測定結果

図 10 の断面形状の測定結果より、敷設 7 日後に軌間中央からまくらぎ端の間で道床が水平になった後は、敷設 40 日後まで道床断面形状がほぼ変化しておらず、2 段の階段状で安定していることがわかる。また、この状態でまくらぎ側面の露出は少なく、かつ、内軌レール GC 側に碎石が溜まる、まくらぎ外軌側の端面が露出する、内軌 FC 側の道床が盛り上がる等の現象も見られなかった（図 10）。

対策 3 は、図 9 のように、ジオテキバッグをまくらぎ外軌側の端面と軌間中央に設置し、2 段の階段状（図 9 中の点線）に安定させる工法である。軌間中央のジオテキバッグは流れ防止のため、長さ 1 m の結束バンドをジオテキバッグに通し、まくらぎに巻きつけて固定した。

以上の結果から、碎石流れ対策には対策 1 と対策 3 を採用する。碎石流れが頻発する箇所では対策 3 を用い、比較的流れが穏やかな箇所ではまず対策 1 を行い、それに対応しきれない場合は追加施工で軌間中央にジオテキバッグを設置する対策 3 を行うこととする。
