新幹線の乗り心地向上に向けた管理手法に関する研究

東日本旅客鉄道株式会社 正会員 ○ 藤田 起也
 東日本旅客鉄道株式会社 正会員 長谷川 真吾
 東日本旅客鉄道株式会社 松谷 善昭
 東日本旅客鉄道株式会社 奥戸 出

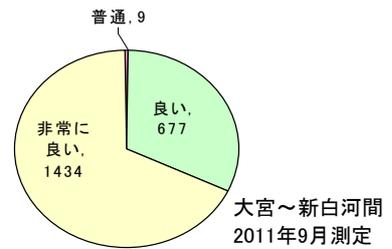
図 2 E5 系の乗り心地 (上下動揺)

300km/h 運転している E5 系で上下動揺加速度に対する乗り心地レベルの計算を行い、乗り心地の把握を行った。その結果、「非常に良い(Lt<83dB)」と判断された箇所が、走行区間のうち全体の約 70%を占めていることがわかった(図2)。しかし、すべてが「良い」以上となっているわけではなく、「普通」と判断され

た箇所ではトンネル区間を除く箇所について確認したところ、縦曲線によるものが全て占めており軌道整備を行うことで対応できると考えている。

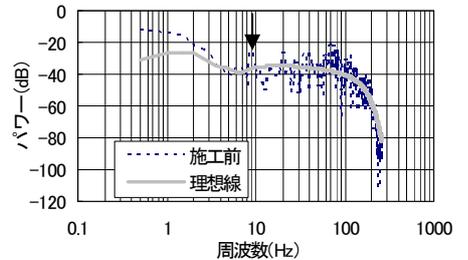
図 3 周波数分析結果 (施工前)

この箇所について周波数分析を行ったところ、図 3 より 9Hz で-24.93dB と卓越した波形となった。つまり、10m 付近の波長が影響していることがわかった (測定速度: 270km/h)。この区間の乗り心地レベルについて確認したところ、84.2dB の「良い」となっていた。また軌道変位を確認したところ、目標値未満の 10m 弦高低変位(3mm 程度)の連続波が約 80m にわたり発生していたこと、それに伴って小刻みの上下動揺加速度(ビビリ振動)が発生していたことが確認できた(図 4)。

そこで目標値未満ではあるがビビリ振動の原因となっている 10m 弦高低変位を解消するために、連続波の波長とほぼ一致する区間にレール面整正を行うこととした。また材料劣化の懸念も考えられるため、無作為で軌道パッドの回収(5枚)を行い、劣化状況について確認を行った。なお、当該箇所の軌道構造は防振スラブ軌道で直結 8 型締結装置、線形は直線となっている。

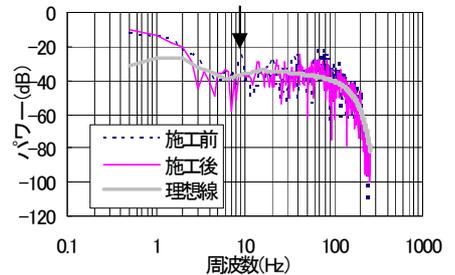
図 5 周波数分析結果 (施工後)

周波数分析を行った結果、施工前は 9Hz で-24.93dB に対し、施工後は 9Hz で-37.37dB と目的の周波数帯を低減できることができた(図 5)。この区間の施工前後の乗り心地レベルを確認したところ、施工前の 84.2dB の「良い」から施工後は 83.1dB の「良い」となり、乗り心地レベルを低減できた。また、軌道変位、巡視等での上下動揺加速度を確認したところ、目標値未満の 10m 弦高低変位の連続波および小刻みの上下動揺加速度(ビビリ振動)を解消することができた(図 6)。また、本施工で回収した軌道パッドのばね定数について外観、圧縮変形試験(JIS E 1117) 等を行い性能を確認した。
