東日本大震災復興における新幹線動揺感知に関する考察

東日本旅客鉄道(株) 正会員 ○佐竹 宣章
 東日本旅客鉄道(株) 小茅生賢一
 東日本旅客鉄道(株) 丸山 淳也

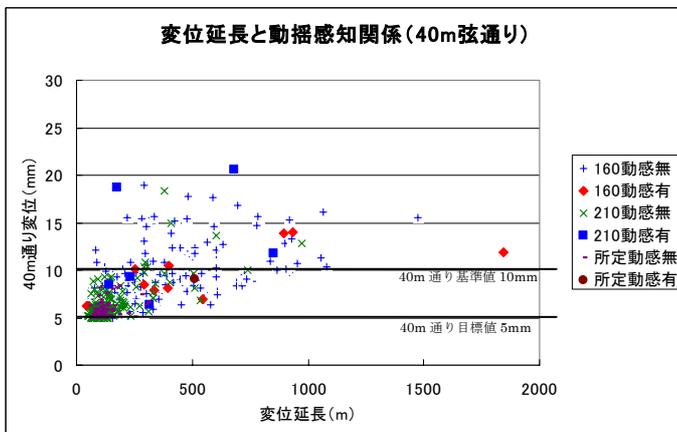
図1 軌道変位と動揺感知(通り)

40m弦の変位置量、変位置延長と動揺感知有無の関係を表したのが表1である。160km/h・210km/h・所定速度と分類している。まず、高低変位との関係を見ると、動揺感知通告はすべて左右のため高低変位との関係は見られなかった。次に通り変位との関係を見ると、軌道変位置量が大きい箇所、変位置延長が大きい箇所で見られたものの、当社で定めている40m弦通り整備基準値10mm以内の箇所でも動揺感知が見られ、軌道変位置の大きさと動揺感知の関係は見られなかった。

また、速度別においても160km/hでは変位置量が大きい場合、210km/hでは変位置延長が大きいときに動揺感知が見られるが、両速度ともに変位の小さい箇所での動揺感知も多く、発生分布にばらつきが見られることから速度別の関連性も見出すことはできなかった。

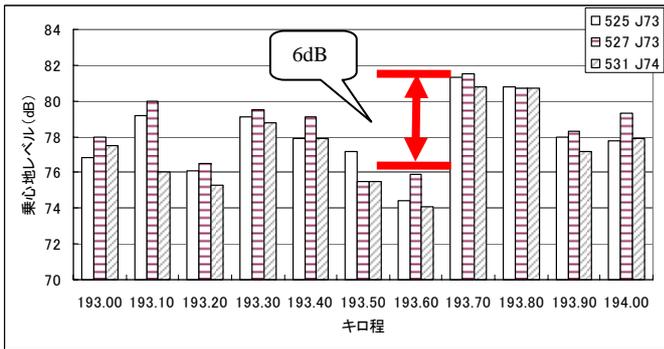
図3 動揺感知箇所の乗心地レベル (例)

そこで、40m 弦通り変位の整備基準値以内の動揺感知について、当社で導入している自動動揺測定システムを使用してその箇所の乗心地レベルを調査した。その結果の一例が図3である。この例において、動揺感知が発生した箇所の乗心地レベルは 81dB であり、乗心地レベルの区分では 88dB 以下は「良い」に分類されるものの、この箇所では 100m で約 75dB から 81dB と 6dB 変化しており、短い区間での急激なレベル差が確認された。

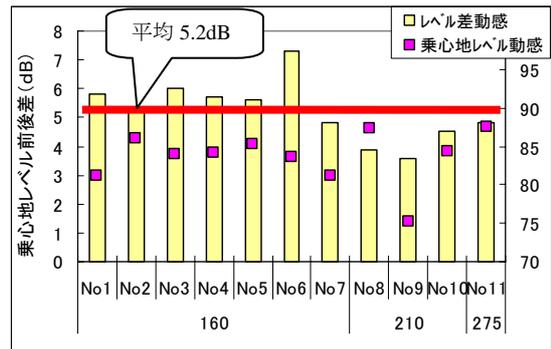
図4 軌道変位基準値未満箇所の乗心地レベルと変化量

他の動揺感知発生箇所でも図4のとおり乗心地レベル差が確認され、この平均は 5.2dB あった。このように 40m 弦通りの軌道変位が整備基準値以内であっても乗心地レベルの dB 差があると乗務員が揺れを感じやすいと考えられる。
