## 身延線西富士宮・沼久保間 16 k 0 0 0 m 付近斜面崩壊箇所の復旧について

東海旅客鉄道株式会社 正会員 ○山崎 梢

東海旅客鉄道株式会社 正会員 斎藤 伸明

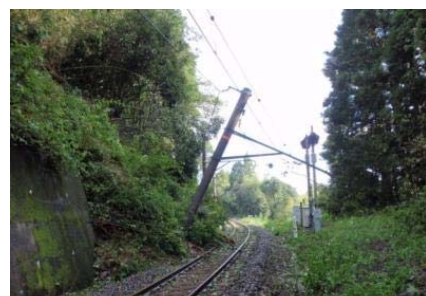
図-1 被災の様子（16 k 付近）

斜面崩壊の規模は延長約 160m×高さ約 15m、崩壊土量約 800 m<sup>3</sup>であった。起点方の延長 40m の部分については落石防止網が施工されていたが、これを越えた崩土が線路に流入した。斜面が最も線路に近づく曲線部（16 k 000m から 16 k 100m）には土留擁壁（高さ約 5m）が施工されており、ポケットが確保されていたため線路内への崩土流入を防止することができたが、土留擁壁の終点方については土砂が線路内へ流入した。なお、土留擁壁の背後は、崩土及び樹木等で満杯となっており、崩壊したあとの斜面表面には直径 10 c m 程度の円礫が多数露出していた。また、16 k 100m より終点方では、古い崩壊跡により線路から遠ざかるような凹地形となっており、その斜面は施工基面から高さ 10m 程度の位置で表面に風化礫岩の露出が散見され、一部滑落崖にオーバーハングが見られた。亀裂や緩み等の崩壊の拡大を示すような兆候は見られず、崩壊直下には幅 7m から 8m の平坦部が存在していた。

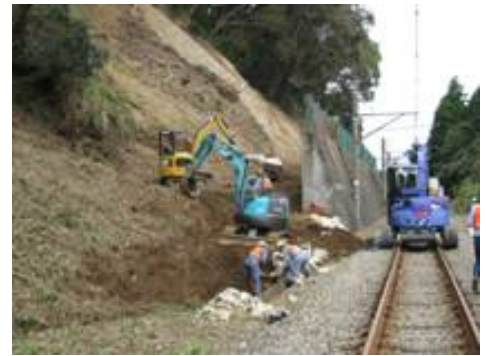
図-6 付近土砂搬出 (16 k 100m)

現場は、崩土や斜面上に残った不安定な土砂をすき取って発生したものなど大量の土砂を現場外へ搬出する必要がある。多数の箇所被災したため、復旧に必要な一定の期間、列車の運転を抑止する見通しであった。そこで、線路上での重機使用について運転期間中の特例ルールを適用することとし、線路閉鎖手続きを省略し、重機誘導員を配置して施工した。これにより、作業効率が向上し、工期短縮並びにコスト低減にも繋がった(図-6)。

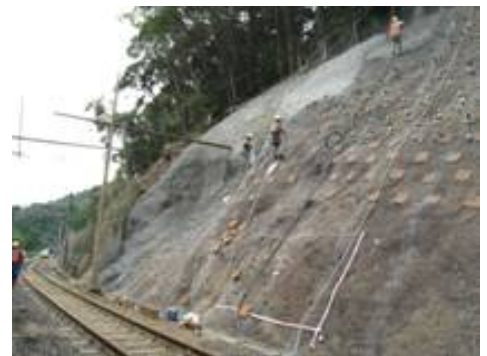
図-7 モルタル吹付 (16 k 付近)

当初は土砂を撤去した段階で車両を引き抜くことを考えていたが、想定した以上に斜面が不安定な状態であり、車両を通すには必ずしも安全とは言えない状態であった。このため斜面全体を一時的にモルタルで吹き付けて安定を図り(図-7)、車両を引き抜いた。この箇所は恒久対策としてフリーフレーム工を施工することとしており、通常は枠と枠内を同時に吹き付けるが、早期に車両を回送できるようにするため斜面全体の吹付けを先行させ、のちに枠を構築してフリーフレームとして完成させる手順とした。

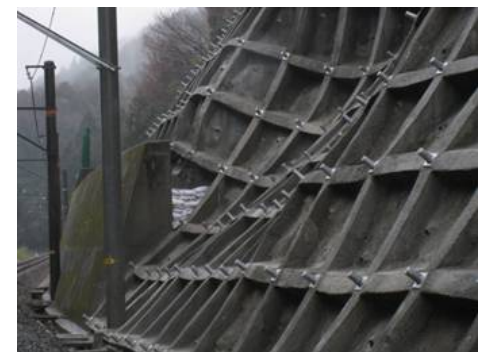
図-8 本復旧後 (16 k 付近)

本復旧は、将来にわたる鉄道輸送の安全確保のため、応急復旧で施工したモルタル吹付上部にロックボルトを併用したフリーフレーム(吹付枠工はFM200)を施工した。ロックボルトはL=2.0mで、岩盤まで定着させた(図-8)。
