## 台風15号に伴う身延線芝川・稲子間19k付近斜面崩壊箇所の復旧について

東海旅客鉄道株式会社 正会員 ○山田 裕一郎  
 東海旅客鉄道株式会社 正会員 久永 健一郎  
 東海旅客鉄道株式会社 正会員 影島 秀昭

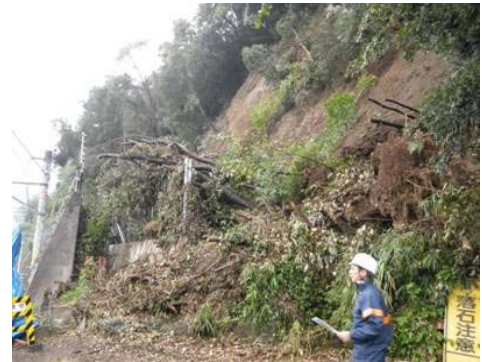
被災箇所の全景を写真-1に、被災状況のスケッチを図-1、図-2に示す。被災箇所は、富士川の河岸段丘と思われる台地状地形の急崖を成す箇所であり、斜面最上部のやや下方から延長約50m、高さ約30mにわたり、最大深さ約1m程度の薄い層が崩壊した。線路際には、高さ5m程度の土砂止め擁壁が敷設されており、ほとんどの崩土はこの土砂止め擁壁で止められていたが、起点方の道路境界部から道路に流出した土砂が踏切部から線路内に流入した。土砂止め擁壁に堆積した土量は約600m<sup>3</sup>であり、崩土に巻き込まれた樹木の重量は約60tであった。

写真-1 被災箇所

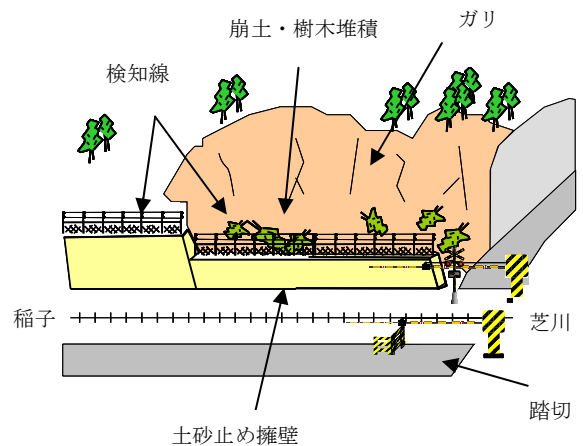
図-1 被災箇所(平面図)

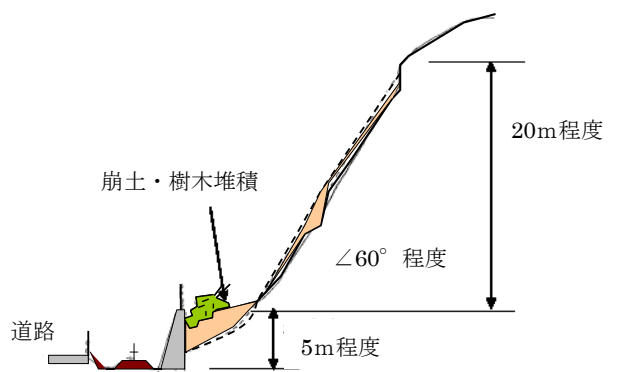
図-2 被災箇所(断面図)

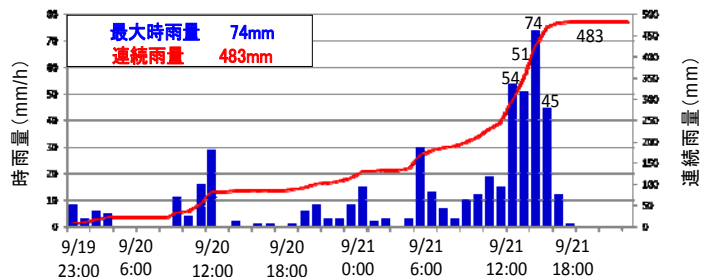
当日の降雨の状況を図-3に示す。被災箇所では、3時間にわたって時雨量50mm以上が継続する激しい降雨により、表層の土砂部分とその下の比較的固い層の間に雨水が浸透し、せん断抵抗力が低下し、表層土砂が剥離するようにすべり落ちたと推定される。また、崩壊は一度にすべての範囲で発生したものではなく、すべり残った不安定な土砂の上の樹木が強風にあおられたこと等により、数回に分けて崩壊したことが、当日、警備にあたっていた社員により確認されている。

図-3 当日の降雨状況

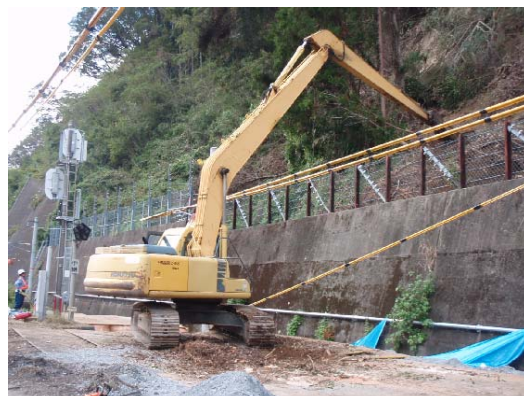
写真-2 樹木の撤去状況

土砂止め擁壁外側から土砂浚渫を行うにあたり、作業スペースを確保する必要があるため、トロリー線等の電車線および擁壁上の落石検知網の移設を行い、線路上に大型土嚢および敷鉄板を使用して作業ヤードを設置した。高さ 5m の土砂止め擁壁を越えて浚渫にはロングアームバックホウを使用して樹木の撤去を行った。樹木撤去の作業状況を写真-2に示す。斜面の小崩壊が止まったことを確認し、不安定な樹木の伐採と表土の人力すき取りを行った。斜面整形を行い安全が確保されたことから、ロングアームバックホウにより擁壁背面の樹木を撤去した箇所から重機を搬入し、土砂の浚渫作業を行った。浚渫作業の状況を写真-3に示す。安全の確保を前提として、早期復旧のため可能な限り重機類を使用した。

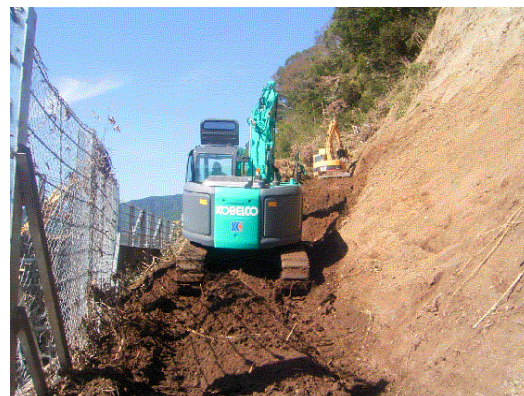
写真-3 浚渫作業の状況

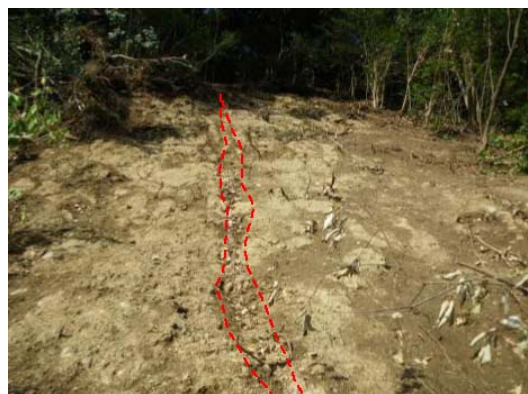
応急復旧工事により擁壁背面のポケットを確保し、斜面整形を行ったことにより一定の安全を確保したため、運転を再開した。しかし、整形後の斜面は裸地で降雨の影響により崩壊面全体にガリが発生しているため(図-4)、崩壊の拡大が懸念される。そのため、表層の侵食および崩落・剥落防止を目的とした対策工法を検討した。当該斜面は、長大のり面で急勾配であり、整形が困難で斜面表面に凹凸が多いため、のり面抑止工としてフリーフレーム工法(200×200)を実施する予定である。

写真-4 崩壊面の状況
