## 飯田線門島・唐笠間における斜面崩壊の復旧工事

東海旅客鉄道株式会社 正会員 ○西尾 栄二  
東海旅客鉄道株式会社 下屋 徹

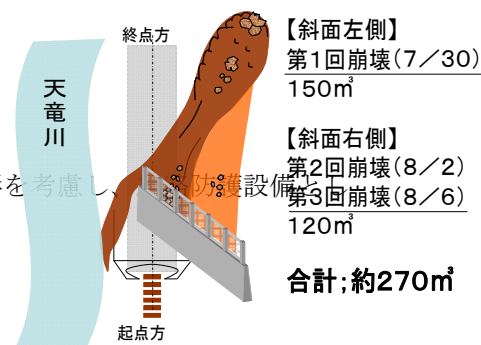
図-1 被災概況図

飯田線門島・唐笠駅間 109k320m 付近の燕岩第3トンネル坑口にて、巡回中の土木係員が、坑口上部の落石止さく背面まで達していた崩壊土を発見した。調査の結果、当該現場には斜面に存在する浮石と地形を考慮して落石防止網、背面ポケットを設けた落石止さく、落石止擁壁を設置してあったことから、線路への土砂流入を防ぐことができたことが分かった(図-1)。

現場付近の地質は、花崗閃緑岩からなっていたが、崩壊部周辺の岩盤は、割れ目の方向に規則性がなく、浮石状態であった。また、崩壊地形は、円弧すべりの形態を示していた。斜面崩壊が発生した当日に降雨はなかったものの、7月の月間降雨量は315mmと平年の211mmよりも多かったため、段階的に斜面表層部のゆるみが進行し、斜面崩壊が発生したと考えられる。

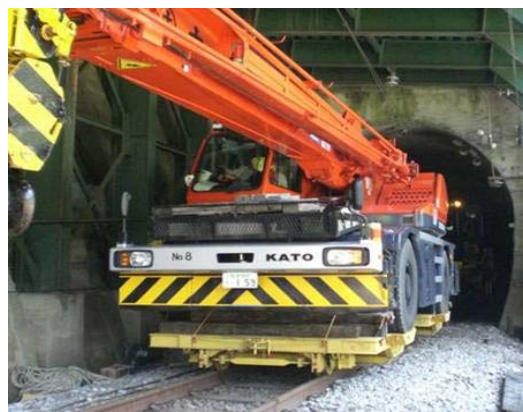
写真-1 25tのラフテレーンクレーン搬入

落石止さくの背面では、さく天端まで崩壊土が堆積し、二次崩壊の際に越流する恐れがあったため、落石止さくの背面にポケットを確保し、再崩壊に備える計画とした。現地への重機等の搬入は、25tのラフテレーンクレーンを低床トロに搭載し、搬入した(写真-1)。クレーンにより分解した0.45m³級バックホウを擁壁背面へ搬入し、現場で組み立て、ポケットの確保を施工することとした。
