## 東北地方太平洋沖地震における在来線の被災状況と復旧工事について

東日本旅客鉄道株式会社 正会員 ○秋山 保行  
東日本旅客鉄道株式会社 菅原 寛文

本報文では、地震・津波により被災した在来線区の中から、平成 23 年度内に復旧した東北本線・大船渡線・八戸線の被災状況と復旧工事の状況について紹介する。

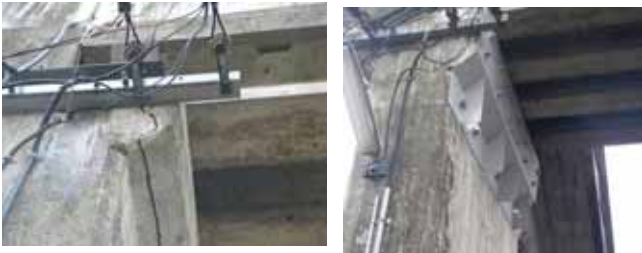
図-5 山ノ目駅 (左)被害状況 (右)復旧写真

乗換こ線橋の損傷は、山ノ目駅他4駅で生じた。主な損傷は、こ線橋乗降口の「ゆがみ」や沓座のクラックなどである。被災原因と対策工法は、以下のとおりである。

- ・乗降口の"ゆがみ"は、杭基礎で施工されたこ線橋と地震で沈下した乗降場盛土の変位差により生じた。
- ・沓座のクラックは上部工が鉛直方向に振動した際に沓座に衝撃したことで発生したと想定される。

- ・こ線橋をジャッキアップしレベルに補正した。乗降口の段差は、ステップを1段追加することで対応した。
- ・沓座のクラックは、クラック注入後に鋼板・アンカーボルトで補修した。

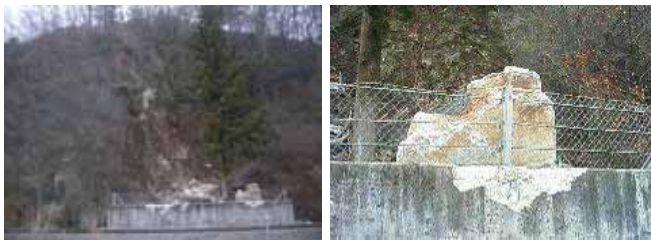
図-7 被害状況写真

大船渡線では、地震動により落石が生じた。当該箇所は、落石の危険性が高かったことから、落石対策の防護柵を設置していた。被災原因と対策工法は、以下のとおりである。

- ・落石により被災した箇所は、以前から不安定な状態であった岩石があり、地震動により落下した。

- ・ポケットにたまった落石を除去した後に、落石の衝撃により変状が生じた落石防護柵を再設置した。

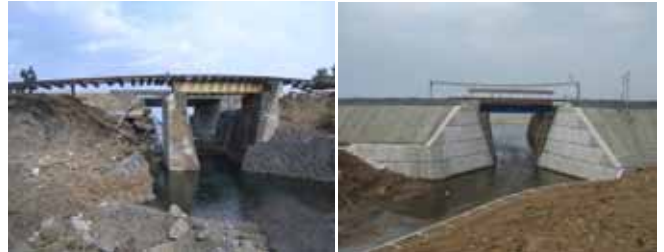
図-8 八木川橋りょう(左)被害状況 (右)復旧写真

八木川橋りょうは、橋台の背面盛土が津波により流出し、線路がはしご状になる被害が生じた。被災

原因と対策工法は、以下のとおりである。

- ・津波の引き波が橋りょう部分に集中した。
- ・橋台の袖護岸は、石積み式で強度が弱いため、引き波により崩壊・路盤の流出につながった。

- ・袖護岸は大型ブロックにより再構築した。
- ・橋台背面盛土は確実な転圧が必要なため層厚管理材を使用した。

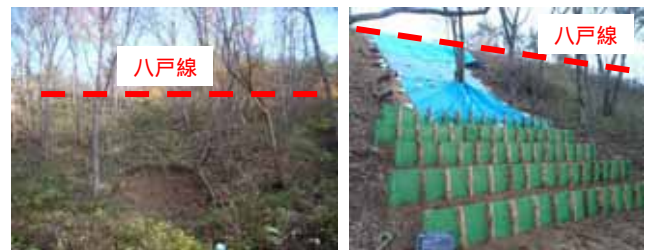
図-10 (左)被害状況写真 (右)復旧写真

八戸線の山間部において、盛土の表層崩壊が生じた。被災原因と対策工法は、以下のとおりである。

- ・雪解け水によりせん断強度が低下していた盛土表面に地震動が加わり、表面崩壊が発生した。

- ・現場状況より、小型重機・人力施工が可能で現地発生土の利用が可能な編柵工法を採用した。
- (現地は道路からの進入路もなく、大型重機の搬入が困難な箇所であった。また、盛土高が15mと高いことから線路からの搬入路の設置も困難であった。)
