JR 鹿島線 鹿島神宮構内第1 宮中架道橋災害復旧工事

東鉄工業株式会社 正会員 ○小笠原 幸司  
同 宮西 正人  
東日本旅客鉄道株式会社 正会員 鈴木 博人  
同 斎藤 吉和  
同 最首 勝

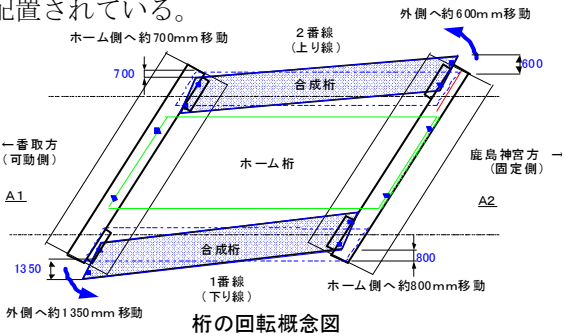
桁の回転変位は、1, 2 番線の両方の桁で発生しており、被害の概要は表―1 に示すとおりである。回転変位の最

大は、1 番線桁の軌道桁（1 連：220t）での可動側が外側に 1350 mm移動した（写真 1）。また、支承のサイドブロックの破断、ソールプレートに変形が生じた。

当橋りょうの支承本体には損傷が認められないことから、支承の機能である鉛直荷重の支持の問題はないと判断し、既存シュールはそのままで、桁を所定の位置に戻すこととした。また、破断したサイドブロックの機能を確保するため、変移制限装置を新たに設置した。

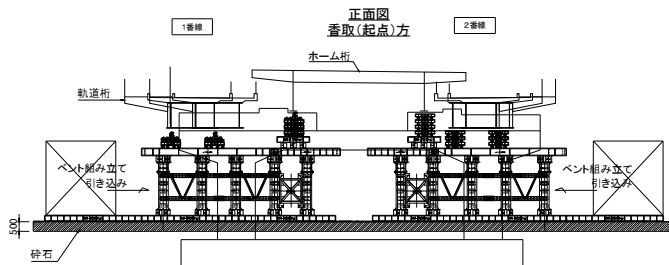
図2 仮ベント正面図

桁を仮受けして移動させるため、橋台前面の道路上に仮ベントを設置することにした。しかし、道路部には液状化がみられることから、仮ベント設置箇所の支持力（地耐力）を平板載荷試験にて 6 箇所確認した。その結果、6 箇所全てで支持力不足が確認されたため、仮ベントの設置予定箇所全体に砕石（厚さ：500 mm）を敷設し、その上に鉄板を並べることで支持地盤にかかる荷重を分散させ（写真 2）、支持機能を確保した。

また、使用するベントは桁下外で組立てた。(写真3、図2)。
