## 長野県北部地震による飯山線被災状況及び応急復旧について

本稿では、本地震による飯山線の被災状況と応急復旧の内容について報告する。

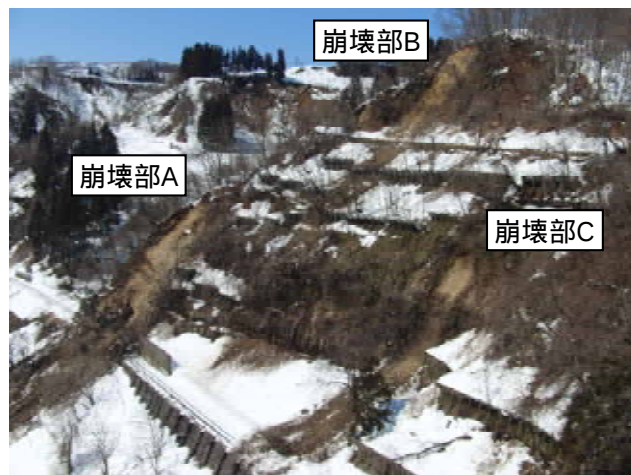
延長 330m の片切片盛構造の区間において、土量約 2,000 m<sup>3</sup>の土砂崩壊が発生した。山側の自然斜面が 3 箇所（崩壊部 A、崩壊部 B、崩壊部 C）にわたり崩壊

写真-1 山側自然斜面被災状況

し、そのうち 2 箇所（崩壊部 A、崩壊部 C）の崩土は線路に到達した（写真-1）。また、崩壊部 A では、自然斜面の下部側のみが崩壊し、上部側の地山がオーバーハングした状態で残存していた。

自然斜面の復旧は、線路に堆積している崩土の撤去から優先的に実施し、重機を用いて線路上の崩土を撤去した。なだれ止め柵の上部や地山が不安定な箇所は人力にて行った。

また、崩壊斜面の 3 箇所全てについて、斜面整形を実施し、さらに落石防止ネットを施工した。なお、崩壊部 A では、斜面整形作業が非常に危険な状況であったため、当該箇所には無人で遠隔操作が可能なクライミングバックホウを使用した (写真-4)。

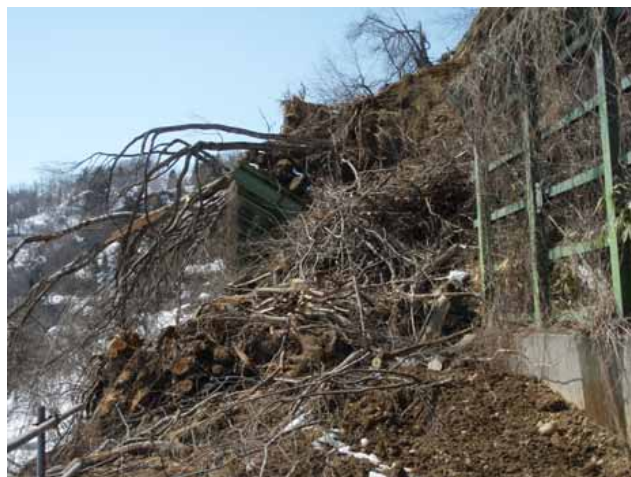
写真-2 なだれ止め柵、落石止め柵被災状況

土砂崩壊により、なだれ止め柵（L=36.5m）、落石止め柵（L=35m）が損壊した（写真-2）。なだれ止め柵は、被災直後は柵の上部に崩土が堆積してい

落石止め柵は、被災直後の土砂崩壊により柵が損壊し、その崩土は落石止め柵の一部とともに線路まで到達していた。

なだれ止め柵は、柱部材を 19 本中 9 本交換し、全延長の屋根材を交換した。

落石止め柵は、損傷した上部の柵を撤去後、既設の基礎にコンクリートを増し打ちし、上部にワイヤーロープ金網式の柵を設置した。

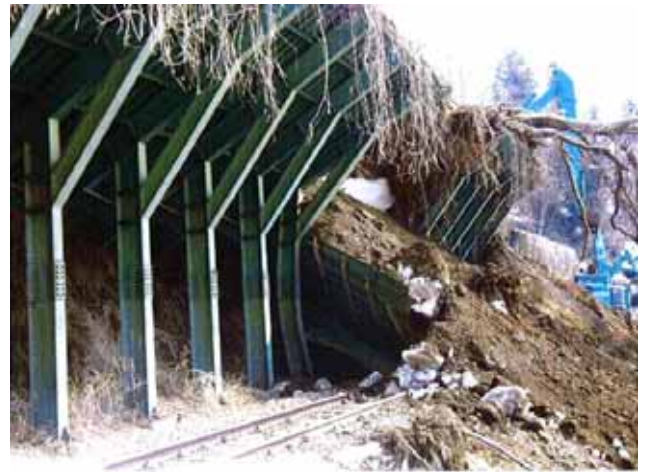
たが部材の大きな変形は確認されなかった。しかし、柵の上部の崩土が融雪水を含み重量が増したことから、梁や柱部材の変形が進行し、地震発生から 18 日後にその一部 (L=16m) が倒壊した (写真-3)。

写真-3 なだれ止め柵被災状況

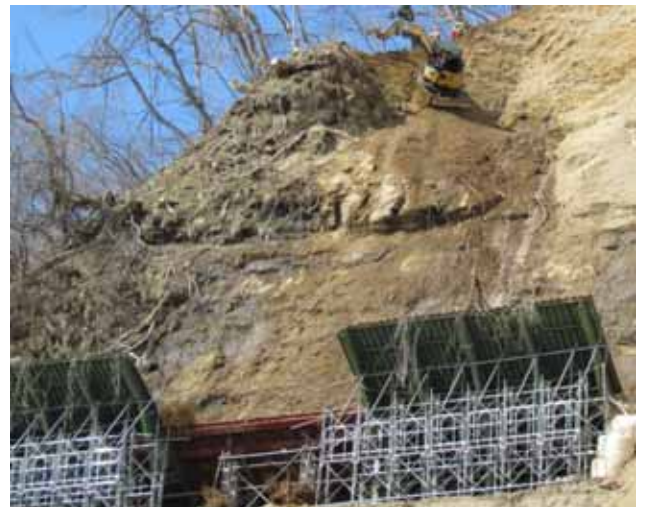
写真-4 クライミングバックホウ使用状況
